Raumbuch

Alte Schmiede in Augsburg

Raumbuch „Alte Schmiede“

Milchberg 16, 86150 Augsburg

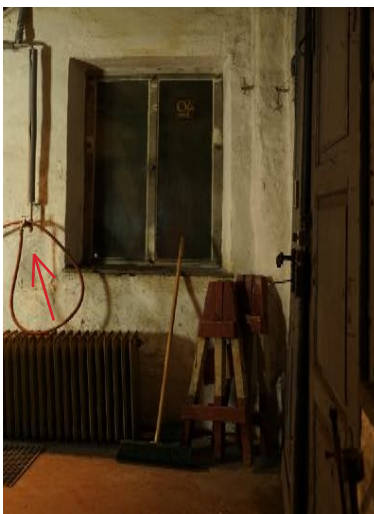
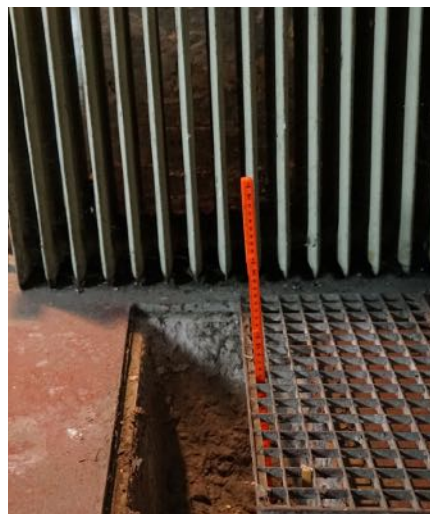
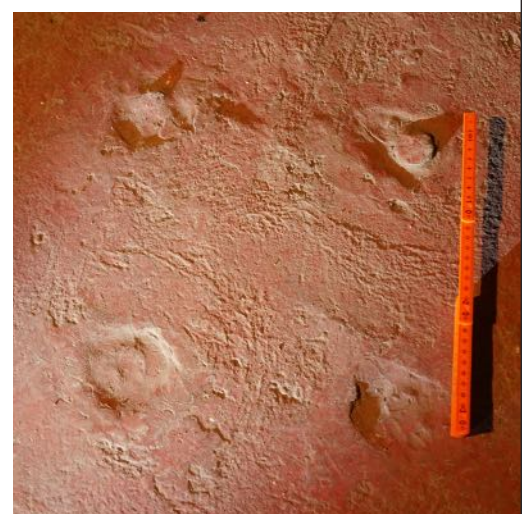
Position	Bestand	Bemerkung
B 0.02	<p>Boden 0.02 Der Ostteil des Bodens von Raum 0.02 besteht aus einer etwa 23 cm starken Bodenplatte mit Fließestrich, welche direkt auf dem Erdreich aufliegt, nicht unterkellert ist und mit einem rot-braunen Lackanstrich überzogen wurde. Die Bodenplatte wurde fugenlos aus einem Guss erstellt. Im Bereich der Esse, sowie rechts der Werkbank sind zwei Aussparungen sichtbar. Augenscheinlich ist die Bodenplatte in einem einwandfreien Zustand, da keinerlei Risse erkennbar sind.</p>	<p>Die Stärke der Bodenplatte konnte über eine Abwasseröffnung festgestellt werden.</p>
B 0.02 01	<p>Die Bodenplatte weist im Bereich der Werkbank neben der Tür eine Bodenaussparung auf, die mit einem Metallgitter abgedeckt ist.</p>	<p>Die Aussparung im Bereich der Werkbank lässt aufgrund eines darüber hängenden Wasserhahns an der Wand auf eine Abwasseröffnung schließen.</p>

B 0.02 01 links: Bereich Wand mit Wasserhahn;
Mitte: darunter befindliche Abwasseröffnung
rechts: B 0.02 02 Störung Boden, Bereich zwischen Werkbank und Esse

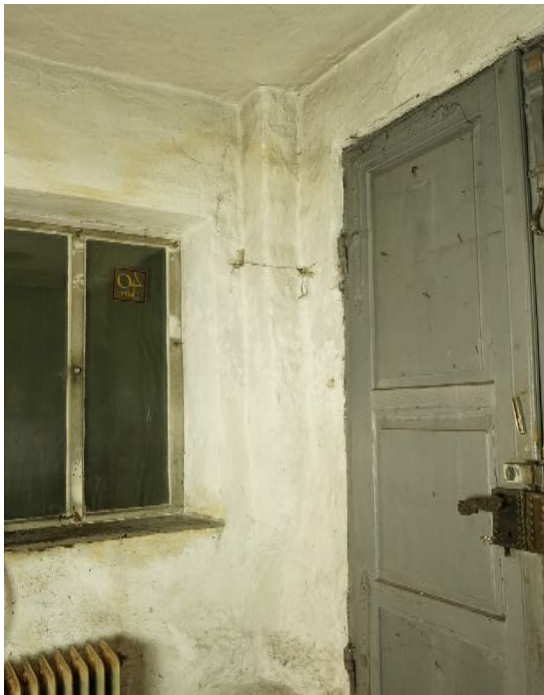
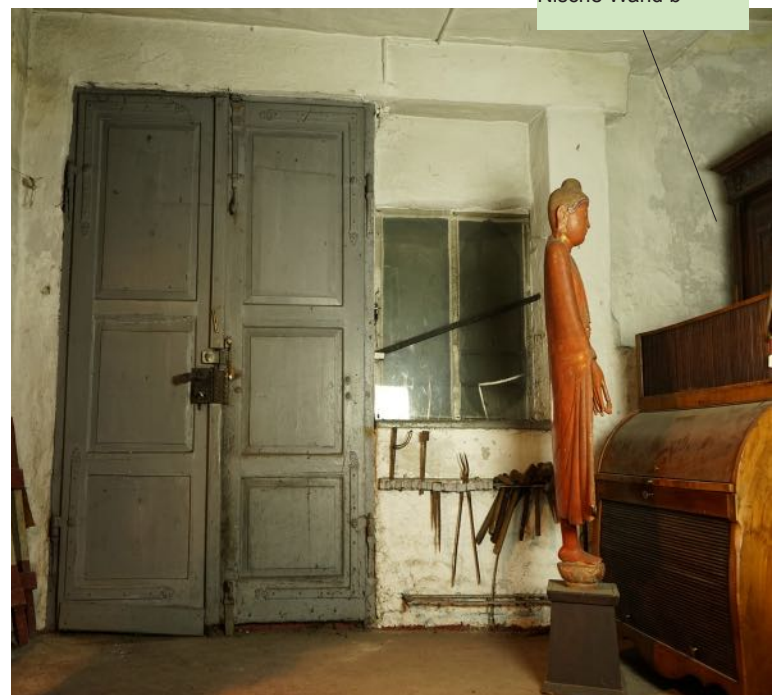
Position	Bestand	Bemerkung
0.02 a 01	In der Ostecke im Übergang zu Wand 0.02 b befindet sich eine Ausbuchtung.	
0.02 b	Wand 0.02 b Wandkonstruktion 0.02 b aus tragendem Vollziegelmauerwerk weist eine verputzte, mit Kalkanstrich versehene Oberfläche auf und wird durch einen fast raumhohen Durchbruch mit darüber laufender Sturzkonstruktion und Fensternische mit Sturzfeld und Holzfensterbank unterbrochen. Die anschließende Wandfläche weist eine weitere amorphe, konturlose Nische auf.	Die ungleichmäßige Wandnische könnte als Ablage oder Stauraum gedient haben, was augenscheinlich durch dort gelagerte Werkzeug erkennbar ist.

links: 0.02 a 01 Ausbuchtung Wand
rechts: Blick auf Wand 0.02 b mit Nische

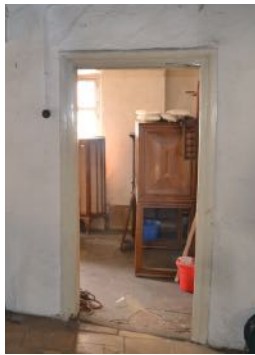
Pos.	Raum	1	01
1.01 a T01

Beschreibung: Wandöffnung zu Raum 1.02 Holzzargentür mit Farbfassung, ohne Türblatt	Bemerkung: Sturz der Öffnung weist deutliche Risse auf und wölbt sich nach unten hin durch Empfehlung: Untersuchung auf Statik oder Wasserschaden

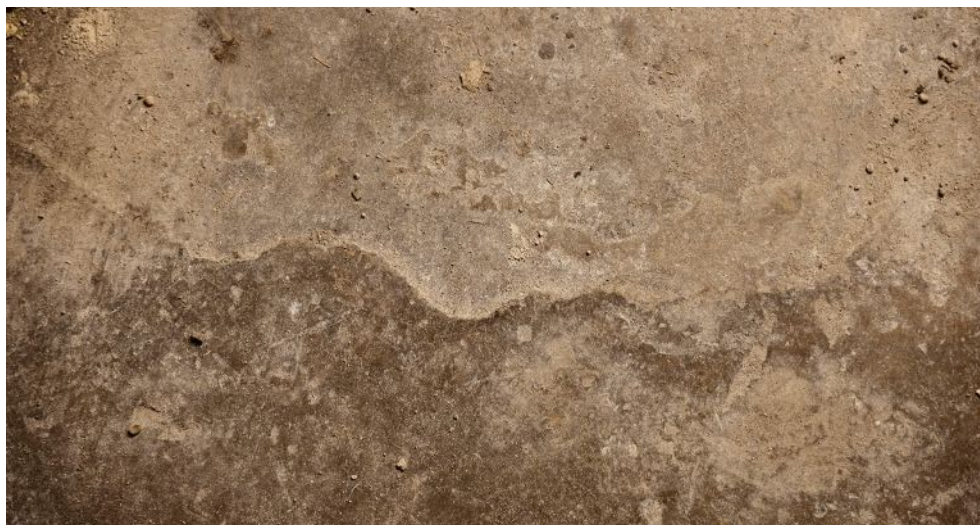
Beschreibung	Position	Bemerkung
<p>Boden Konstruktion: durchgängiger Fließestrich; Schwellenhölzer der Türen aus Eichenholz</p>	0.03_B	
<p>Boden_Befund_1 unebener Boden: Vorraum Schnittstelle zwischen den beiden Häusern</p>	0.03_B01	erhöhte Abnutzung durch Laufwege oder möglicher Abfluss
<p>Boden_Befund_2 Verbindungsstelle (Naht) im Belag des Vorraums sichtbar</p>	0.03_B02	unterschiedliche Bauzeit – Zusamenlegen der Häuser; spätere Angleichung des Bodens (eingegossenes Rohr)

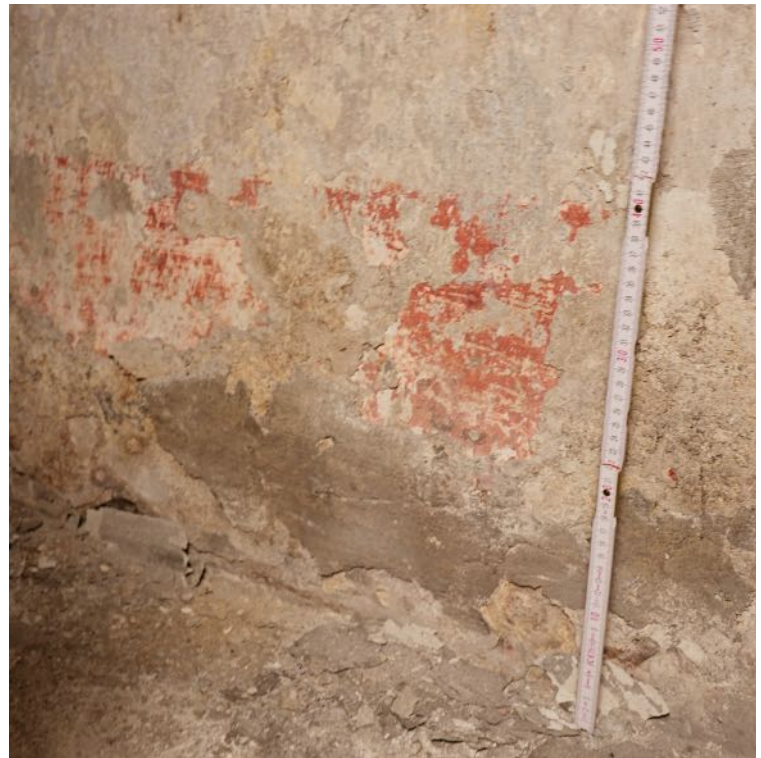
Beschreibung	Position	Bemerkung
Wand_West mehrschichtiger Putz; massiv	0.03W	Material nicht abschließend geklärt
Wand_West_Befund_1 Oberfläche großflächig nicht intakt	0.03W_01	
Wand_West_Befund_2 Rötlich farbiger Streifen mit klarer Kante im Bodenbereich	0.03W_02	dekoratives Element - eventuell möglicher Sockel der Außenwand im Eingangsbereich des Innenhofs
Wand_West_Befund_3 Schiffskehle	0.03W_03	markiert beidseitig (0.03O2) Ein- gangssituation aus dem Innenhof

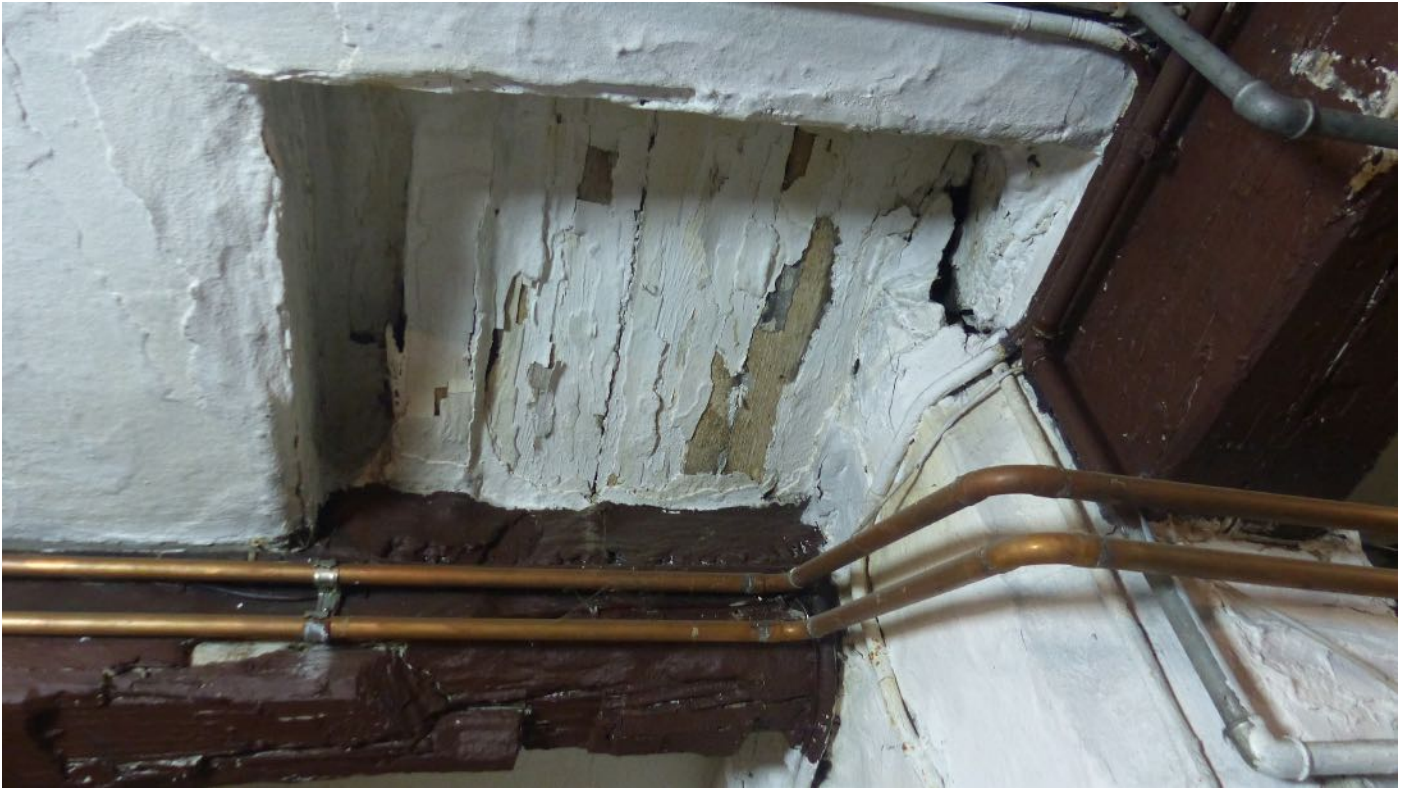
Befund D0.02_03: Verschlussener Deckendurchbruch

<p>Befund: Unterzug II Der Unterzug / Holzbalken liegt rechts auf der Innenwand 0.01c und links auf der Innenwand 0.01h auf. Der Unterzug ist im Durchschnitt 34 cm hoch und 24 cm breit. Er besteht aus zwei, übereinanderliegenden, Holzbalken. Der obere ist mittig gestoßen und mit dem Unteren längs verzahnt.</p>	D0.02_02	<p>Vermutlich wurde der Unterzug aufgedoppelt, dies ist erkennbar durch Verzahnungsfugen im Unterzug / Holzbalken. Auch in diesem Fall handelt es sich um Nadelholz.</p>
<p>Befund: Deckendurchbruch Der 71 x 85 x 30 cm große Deckendurchbruch wurde nachträglich mit Holzbrettern verschlossen und befindet sich in der Kreuzung der beiden Unterzüge.</p>	D0.02_03

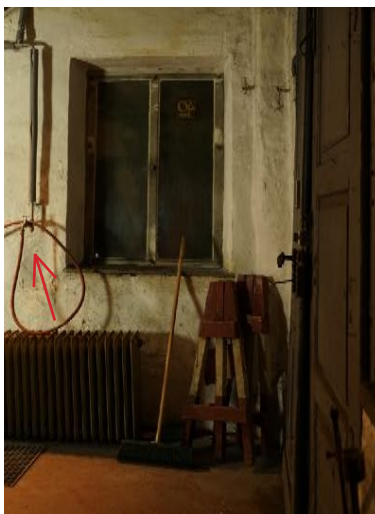
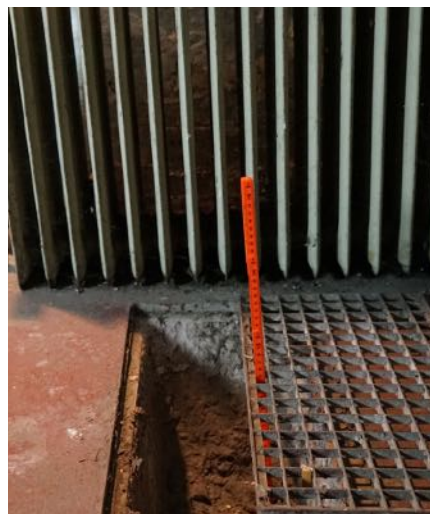
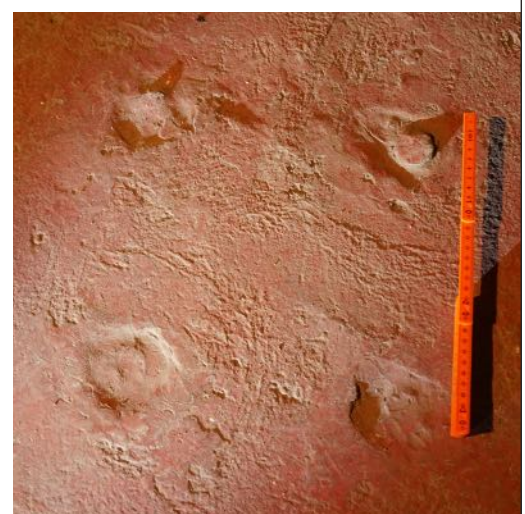
Position	Bestand	Bemerkung
B 0.02	<p>Boden 0.02 Der Ostteil des Bodens von Raum 0.02 besteht aus einer etwa 23 cm starken Bodenplatte mit Fließestrich, welche direkt auf dem Erdreich aufliegt, nicht unterkellert ist und mit einem rot-braunen Lackanstrich überzogen wurde. Die Bodenplatte wurde fugenlos aus einem Guss erstellt. Im Bereich der Esse, sowie rechts der Werkbank sind zwei Aussparungen sichtbar. Augenscheinlich ist die Bodenplatte in einem einwandfreien Zustand, da keinerlei Risse erkennbar sind.</p>	<p>Die Stärke der Bodenplatte konnte über eine Abwasseröffnung festgestellt werden.</p>
B 0.02 01	<p>Die Bodenplatte weist im Bereich der Werkbank neben der Tür eine Bodenaussparung auf, die mit einem Metallgitter abgedeckt ist.</p>	<p>Die Aussparung im Bereich der Werkbank lässt aufgrund eines darüber hängenden Wasserhahns an der Wand auf eine Abwasseröffnung schließen.</p>

B 0.02 01 links: Bereich Wand mit Wasserhahn;
Mitte: darunter befindliche Abwasseröffnung
rechts: B 0.02 02 Störung Boden, Bereich zwischen Werkbank und Esse

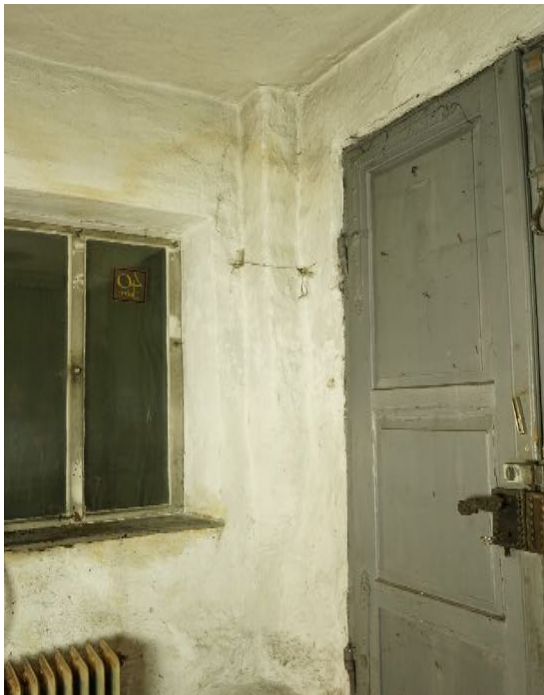
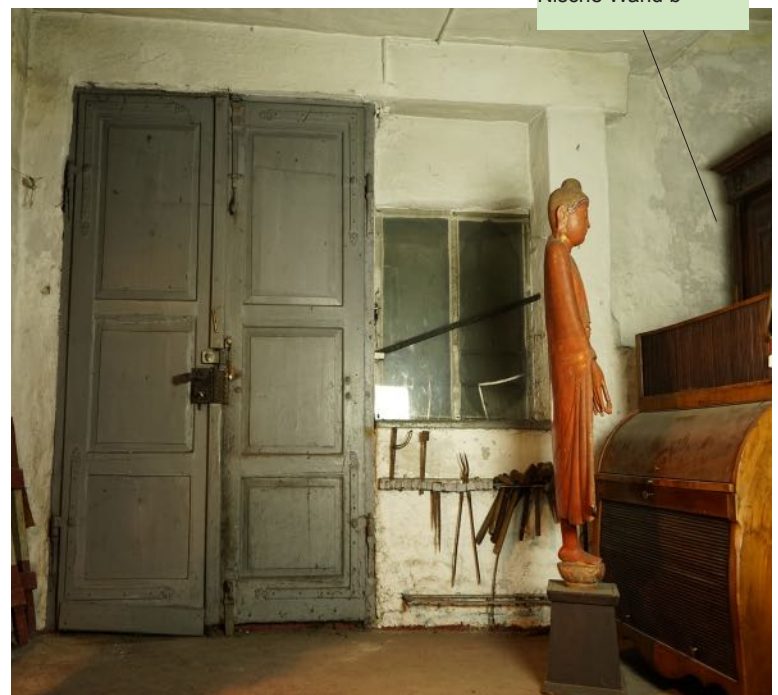
Position	Bestand	Bemerkung
0.02 a 01	In der Ostecke im Übergang zu Wand 0.02 b befindet sich eine Ausbuchtung.	
0.02 b	Wand 0.02 b Wandkonstruktion 0.02 b aus tragendem Vollziegelmauerwerk weist eine verputzte, mit Kalkanstrich versehene Oberfläche auf und wird durch einen fast raumhohen Durchbruch mit darüber laufender Sturzkonstruktion und Fensternische mit Sturzfeld und Holzfensterbank unterbrochen. Die anschließende Wandfläche weist eine weitere amorphe, konturlose Nische auf.	Die ungleichmäßige Wandnische könnte als Ablage oder Stauraum gedient haben, was augenscheinlich durch dort gelagerte Werkzeug erkennbar ist.

links: 0.02 a 01 Ausbuchtung Wand
rechts: Blick auf Wand 0.02 b mit Nische

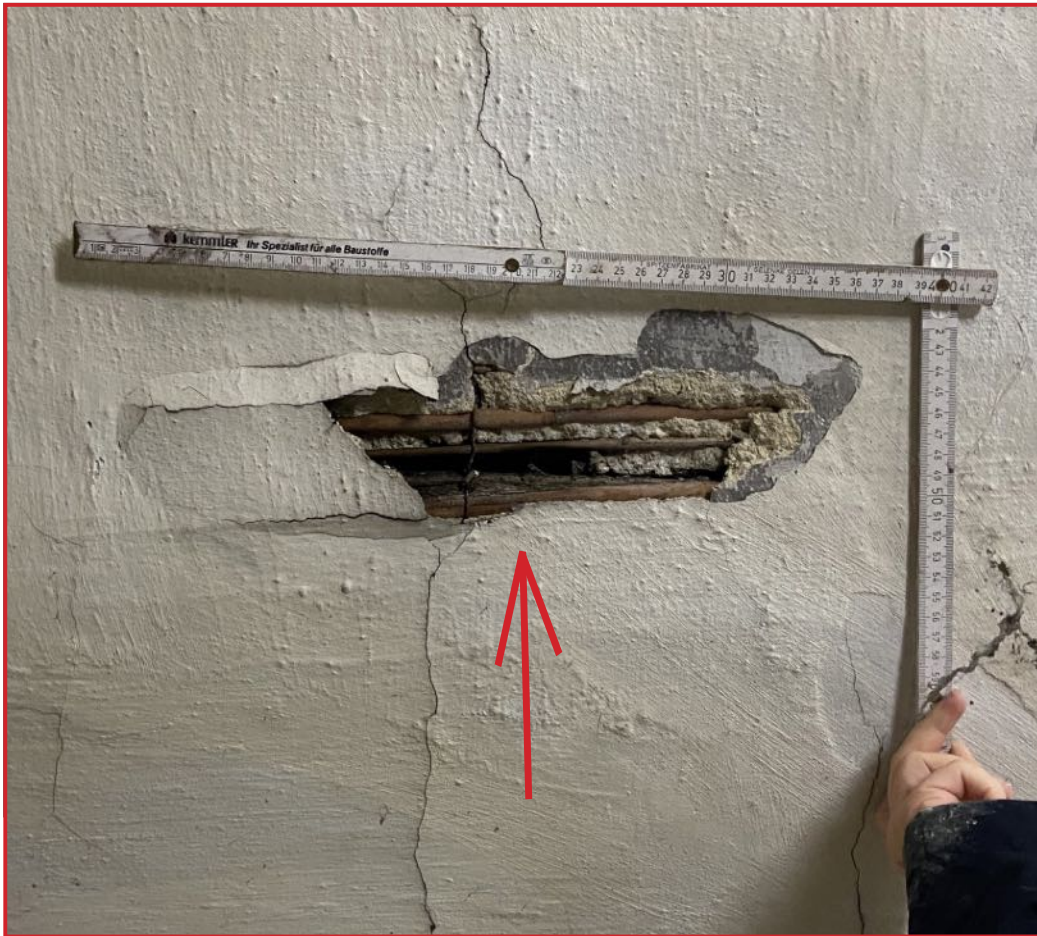
Position:
D 0.05

Bildinhalt:
Riss mit freigelegtem Rohrgewebe an der Decke des Raums 0.05

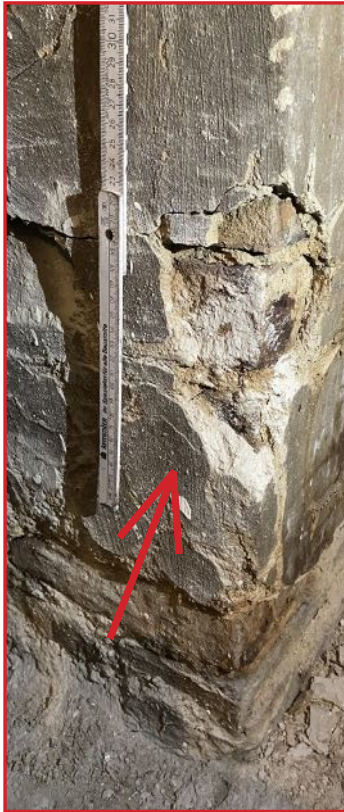
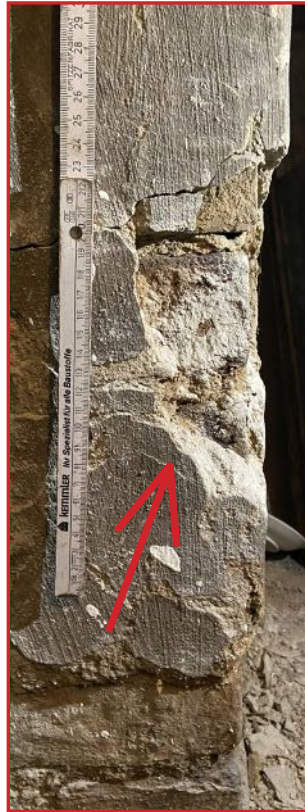
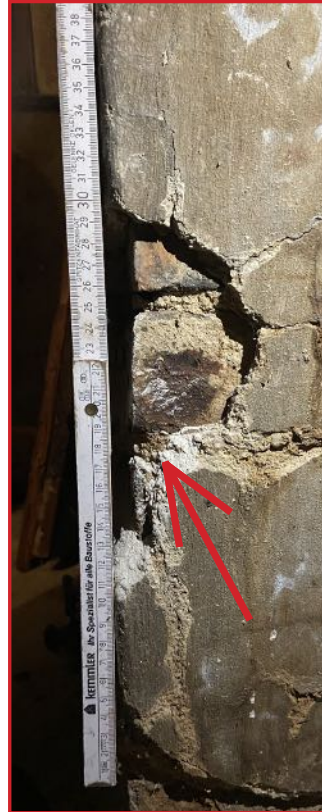
Position:
B 0.05 04

Bildinhalt:
Mängel des
Waschkessels
