# „Natürlich“ nicht nach Norm

von Prof. Dr.-Ing. François Colling\*

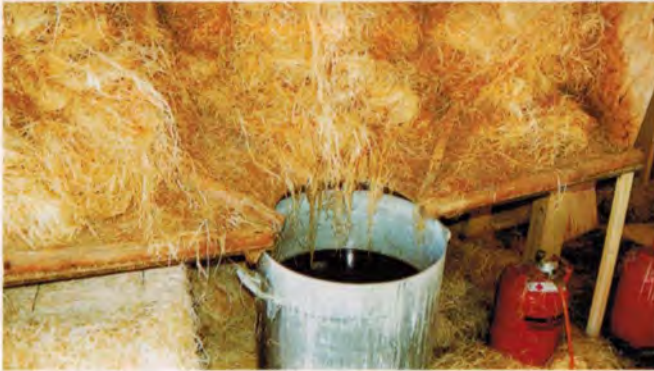
**Bild 1:** Holzwoledämmung mit Borsalzkanister

Bei einem Bauvorhaben sollte eine ökologische Dämmung eingebracht werden. Man entschied sich für Holzwole. Aus Kostengründen schied eine Dämmung mit Zulassung „natürlich“ aus (eine zweifelhafte Bedeutung dieses Wortes). Dass damit ein Verzicht auf einen vorbeugenden chemischen Holzschutz unzulässig ist, war nicht bekannt.

Die Tränkung der Holzwole mit Borsalz erfolgte praktischerweise direkt auf der Baustelle (**Bild 1**). Fragen des Gesundheits- und Umweltschutzes will ich an dieser Stelle gar nicht erst ansprechen.

Unmittelbar nach Tränkung wurde die Dämmung nass eingebaut, z.T. vom Bauherrn selbst. Hierbei wurde die Dämmung wohl überlegt nicht zu stark eingepresst, weil die Dämmwirkung ja schließlich von der Luft und nicht von der Holzwole selbst ausgeht.

Ob mit der vorgenommenen Tränkung die gewünschte Schutzwirkung erzielt wurde, steht allerdings genauso in den

Sternen wie die Frage, ob der berechnete k-Wert der Außenwand auch tatsächlich gegeben ist.

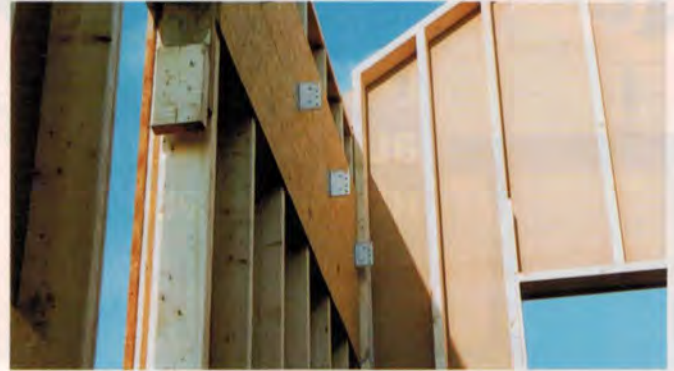
**Bild 2:** Vormontierte Stahlformteile zum Anschluss der Deckenbalken

Zur Vermeidung von Undichtigkeiten und Durchdringungen der luftdichten Ebene wurden die Deckenbalken an sogenannte Balkenträger/Integralverbinder angehängt, die an vormontierten OSB-Plattenstreifen befestigt wurden (**Bild 2**). Diese Verbinder sind zwar für Vertikallasten zugelassen, nicht jedoch für horizontale Beanspruchungen, z.B. infolge von Scheibenkräften in Deckenebene. Somit war unklar, wie die Aussteifungskräfte aus der Decke ohne Randbalken zuverlässig in die Wände geleitet werden können.

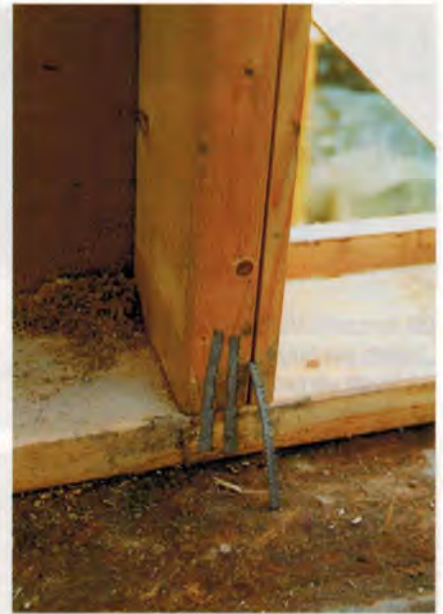
Zu guter Letzt wurde die Verankerung der Randstiele mit den Schwellen mit dünnen, gezahnten Blechen vorgenommen (Bild 5), die „natürlich“ (schon wieder dieses Wort) keine Zulassung besitzen. Ob diese Bleche überhaupt in der Lage sind, größere Kräfte aufzunehmen, bleibt zweifelhaft.

**Bild 5:** Wandverankerung mit dünnen gezahnten Blechen.

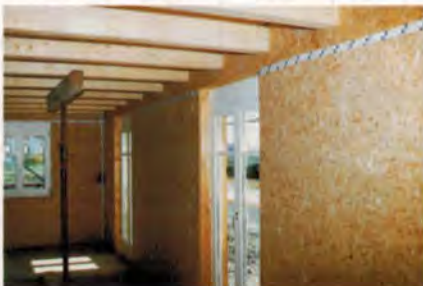
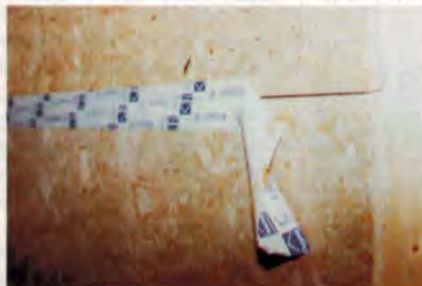
Viel besorgniserregender war jedoch die Tatsache, dass zwischen dem vorgefertigten OSB-Streifen und den nachträglich eingebauten OSB-Platten montagebedingt ein durchgehender Spalt von etwa 1 cm vorhanden war (Nut- und Federverbindung blieb offen). Diese Fuge war über die gesamte Länge der Wand vorhanden und wurde mit einem Klebeband überklebt (Bilder 3 und 4). Öffnungen in dieser Größenordnung sind nach DIN 1052 nicht zulässig, so dass die aussteifende Wirkung der Beplankung in Frage gestellt werden musste. Dies stellt angesichts der Größe des Bauwerkes (2 1/2-geschossiges Wohnhaus) ein ernst zu nehmendes Problem dar.

**Bilder 3 und 4:** Durchgehende offene Fuge in der Wandbeplankung

Die Bauarbeiten wurden nach Einschaltung eines neutralen Gutachters eingestellt und erst nach eingehender Sanierung weitergeführt.
