Holzschutz

Schimmel unterm Dach

Schadensfälle durch Schimmelbildung sind leider immer aktuell und beschäftigen die Sachverständigen. Prof. Dr.-Ing. François Colling beschreibt einen Schadensfall, bei dem viele verschiedene Ursachen zusammen gekommen sind.

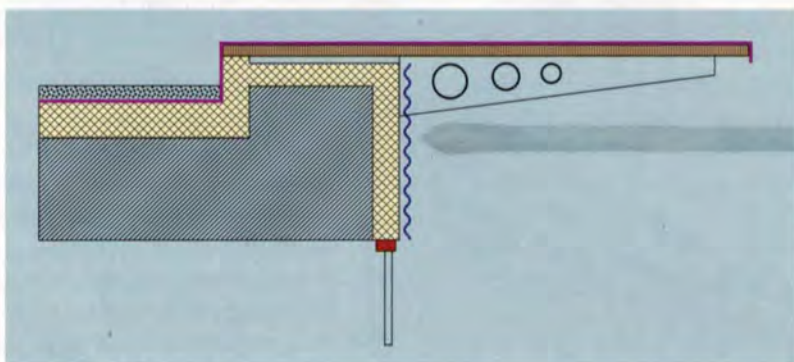
Bild 1:
Prinzipskizze des betroffenen Dachüberstands

lung der beiden Bauabschnitte 1997 bzw. 1998). Das oberste Geschoss ist ein zurückspringendes Staffelgeschoss. Das massive Flachdach hat eine Aufdachdämmung und Abdichtung aus Kunststoffbahnen mit Kiesschüttung. Der Dachüberstand ist mit Stahlkragträgern und aufgeschraubten Seekieferplatten ausgeführt, auf welche die Folienabdichtung direkt aufgeklebt ist. Oberhalb der Glaselemente ist eine gedämmte, hinterlüftete Wellblech-Fassade angebracht. Bild 1 zeigt den betroffenen Dachüberstand in einer Prinzipskizze.

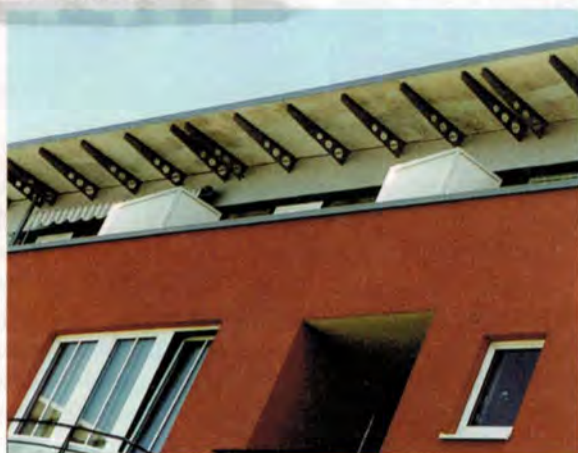
Im Mai 2001 fand ein erster Ortstermin statt, in dessen Verlauf das Schadensbild detailliert aufgenommen wurde. An nahezu allen Dachunterseiten war Pilzbefall zu erkennen (Bild 2). Ein offensichtlicher Zusammenhang zwischen Befallsstärke und Ausrichtung des Dachüberstands konnte nicht festgestellt werden. An zahlreichen Stellen folgte der Befall der Maserung des Deckfurniers (Bild 3).

Bild 2:
Schimmelpilzbefall am Dachüberstand (Stand: April 2001)

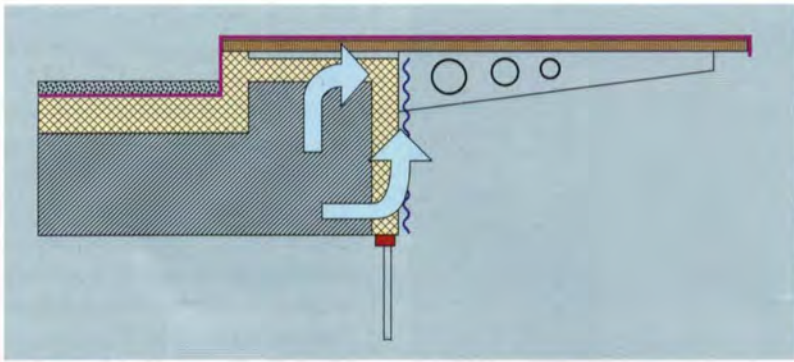
Bild 4:
Wege der
Baufeuchte zum
Dachüberstand
(Prinzipische Skizze)

Beton der Güte B 25 gibt während seines Trocknungsprozesses (etwa zwei Jahre) pro Kubikmeter Beton etwa 60 l Wasser ab. Der größte Teil wird in den Wintermonaten abgegeben, weil durch das Beheizen der Wohnräume ein stärkerer Diffusionsstrom nach außen erzeugt wird. Bei den gegebenen Gebäudeabmessungen und Deckenstärken war

mit einem Anfall von etwa 200 l Wasser pro laufenden Meter Gebäudelänge zu rechnen.

Wegen der aufliegenden Abdichtungsbahn kann diese Feuchte nur über die Fassaden austreten, wo sie hinter dem Wellblech nach oben zum Dachüberstand geleitet wird (Bild 4). Durch das Austrocknen der massiven Stahlbetondecke ist zumindest in den ersten beiden Jahren eine erhöhte Feuchtebelastung der Unterseiten der Dachüberstände gegeben.

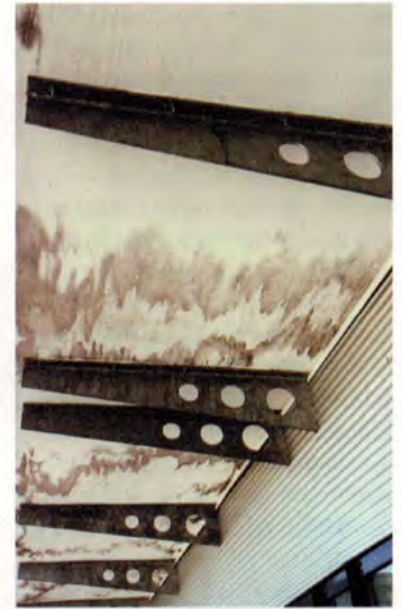
Bild 3:
Der Pilzbefall folgt
der Maserung des
Deckfurniers
(Stand: April 2001)

Eine Erklärung für die Beobachtung, dass der Pilzbefall der Maserung des Holzes folgt (Bild 3), obwohl der Befall augenscheinlich noch gar nicht ins Holz eingedrungen ist, könnte folgende sein: Das Frühholz besitzt eine größere Saugfähigkeit als das dichtere Spätholz und saugt somit mehr Wasser von den Anstrichen auf, die dadurch im Bereich des Frühholzes poröser austrocknen. Hierfür wäre aber noch ein entsprechender Nachweis zu erbringen.

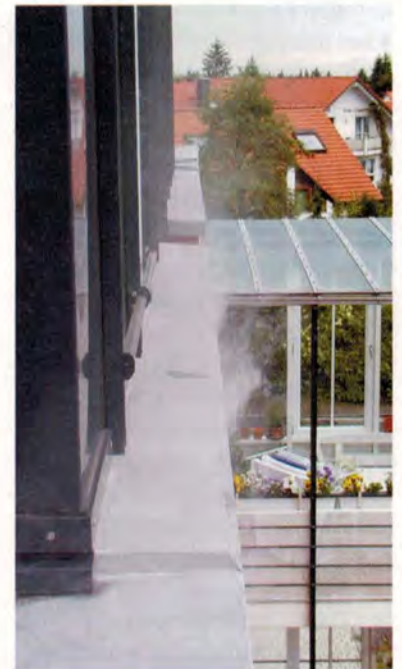
Im Zuge des Ortstermins wurde in einigen Räumen die Luftdichtheit mittels Blower-Door-Prüfung überprüft. Hierbei konnte festgestellt werden, dass z.B. Fensteranschlüsse nicht luftdicht ausgeführt waren. Bild 5 zeigt den Nebelaustritt durch die undichten Fensteranschlüsse.

Diese Konvektionsströme steigen nach oben und stellen in den Wintermonaten eine deutlich erhöhte Feuchtebelastung für den Dachüberstand dar.

Bild 5:
Nebelaustritt
(Konvektion) durch
undichte
Fensteranschlüsse

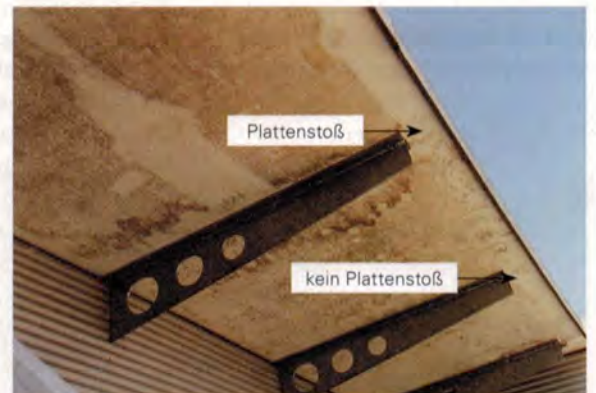
Bild 6:
Verstärkter
Pilzbefall im
Bereich eines
Plattenstoßes

Bedingt durch die hohe Wärmeleitfähigkeit des Stahls ist im Bereich der Stahlschwerter die Gefahr eines Tauwasseranfalls größer als an der Unterseite der HWSt-Platten. Werden die Plattenstöße wie im vorliegenden Fall ohne einen dazwischen gelegten Dämmstreifen auf die Stahlschwerter aufgelegt, kann das Tauwasser auf die HWSt-Platten übergreifen.

Werden dann noch die Schmalflächen (Schnittkanten) der HWSt-Platten nicht versiegelt, ist mit einer erhöhten Feuchteaufnahme über das bei Furnierplatten allseits vorhandene Hirnholz zu rechnen. Bild 6 zeigt einen verstärkten Pilzbefall im Bereich eines Plattenstoßes.

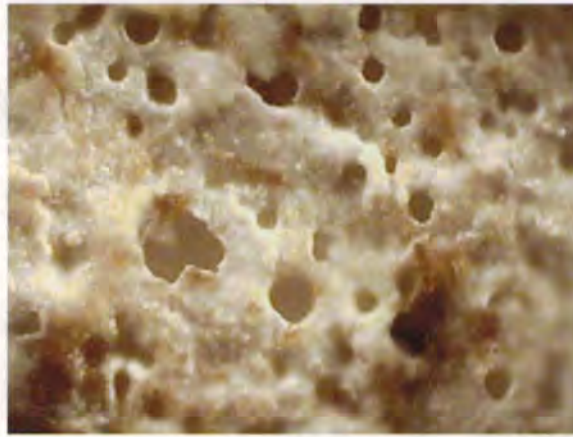
Bild 8: Die poröse Oberfläche eines wasserlöslichen Anstrichs

eingestellt. Mikroskopische Untersuchungen an einer Probe eines Bauabschnitts zeigten, dass die Oberfläche des Anstrichs sehr porös war (Bild 8). Bei einer Probe des anderen Bauabschnitts mit einem anderen Anstrichsystem war dieses Erscheinungsbild nicht ganz so ausgeprägt. Ob dieser Unterschied auf die unterschiedlichen Anstrichsysteme oder auf eine unterschiedliche Verarbeitung (z.B. Verdünnung der Farbe) zurückzuführen ist, ließ sich im Rahmen des Gutachtens nicht mehr klären.

Fakt ist aber, dass sich in einer solchen „Kraterlandschaft“ Oberflächenfeuchte über einen längeren Zeitraum halten kann, was ein Pilzwachstum begünstigt. Bei den untersuchten Proben war ein Pilzbefall nur auf den Anstrichen zu erkennen, während am darunter liegenden Holz kein sichtbarer Befall festgestellt werden konnte (Bild 9). Das kann folgende Erklärungen haben:

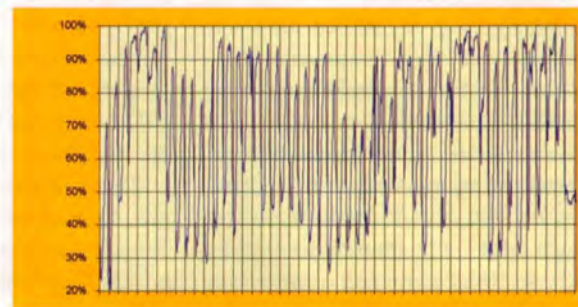
Im Zuge des ersten Ortstermins wurden an den Unterseiten der Dachüberstände Geräte zur Messung der Temperaturen und der relativen Luftfeuchtigkeit angebracht. Unabhängig von der Ausrichtung des Dachüberstands zeigte sich bei allen durchgeführten Messungen das gleiche Bild: Es traten sehr häufig relative Luftfeuchtigkeiten von 90 Prozent und mehr auf (Bild 7). Damit ist ein Tauwasseranfall an angrenzenden (kühleren) Bauteilen eigentlich vorprogrammiert.

Bild 7: Die relative Luftfeuchtigkeit (Mai/Juni 2001)

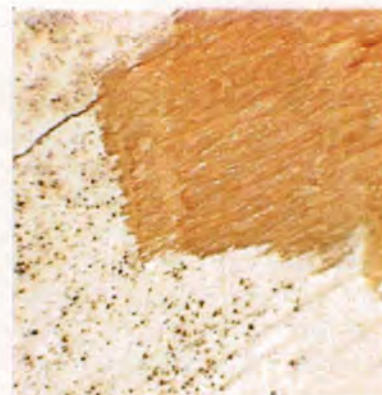
- die fungizide Einstellung der Grundierung gegen Bläue besaß auch gegen Schimmelpilze eine gewisse Wirkung und/oder
- der Anfall von Oberflächenfeuchte ist (zwischenzeitlich) so gering, dass die Pilze nur sporadisch günstige Wachstumsbedingungen vorfinden, die aber nicht ausreichen, um in das Holz einzudringen

Bild 9: Pilzbefall nur auf dem Anstrich, nicht im Holz

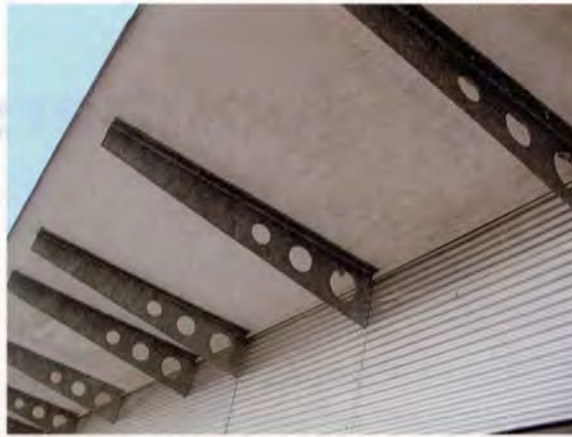
Pilzbefall im Hinblick auf erforderliche Sanierungsmaßnahmen nochmals in Augenschein genommen wurde. Hierbei zeigte sich, dass der Befall deutlich zurückgegangen ist, wie in Bild 10 zu erkennen ist. Das kann folgende Ursachen haben:

- in den vergangenen Jahren waren keine Klimabedingungen gegeben, die ein Fortschreiten des Befalls begünstigt hätten, oder aber
- die Pilz fördernde bzw. verursachende Feuchtezufuhr hat aufgehört (z.B. infolge Baufeuchte), sodass sich der Befall zurückgebildet hat

Bild 10:
Der Befall ist stark zurückgegangen
(Stand: April 2005)

1. Entfernen des vorhandenen Befalls, z.B. mit verdünnter Essigsäure oder Natron Bleichlauge
2. Der in den Poren der Anstriche versteckte Befall wird mit einem Breitband-Fungizid abgetötet
3. Zur Verbesserung der „Verkrallung“ mit dem nachfolgenden Anstrich wird die getrocknete Fläche mit einem Primer behandelt/gestrichen
4. Auf die so vorbehandelte Fläche wird ein zweifacher Anstrich erfolgen, der fungizid eingestellt wird. Ein Wechsel auf lösemittelhaltige Produkte erfolgt nicht, weil diese diffusionsdichter und „härter“ sind, und so ein Austrocknen der HWSt-Platten eher behindern
