Holzbau-Schäden, Teil 1  
**Schäden an Holzbauten:  
Ausführungsmängel**

**Sonderdruck:  
Schäden an Holzbauten**

# Schäden an Holzbauten: Ausführungsmängel

# Materialverhalten von Holz

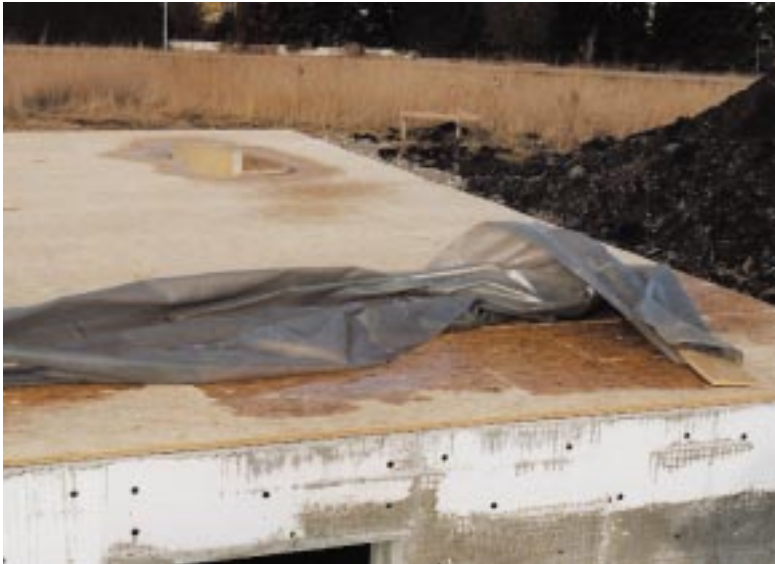
Bild 1:  
Unzureichender  
Schutz von Holzbau-  
teilen auf der Bau-  
stelle

- Während Transport und Lagerung werden die Holzbauteile nicht ausreichend gegen die Witterung geschützt (Bild 1). Die Folgen hiervon sind erhöhte Rissgefahr und trocknungsbedingte Verformungen sowie Schimmelpilzbefall (Bild 2)
- Die Verarbeitung ist nicht so, wie sich der Bauherr das vorstellt. Bemängelt werden immer wieder Schmutzflecken, Beschädigungen, Hobelschläge (Bild 3), raue Oberflächen bei den Holzbauteilen

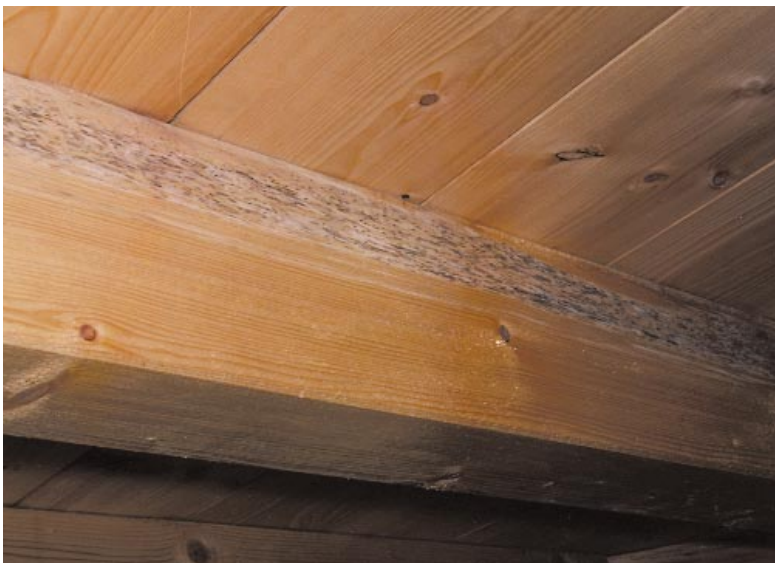
Bild 2:  
Schimmelpilzbefall  
bei sichtbarem  
Deckenbalken

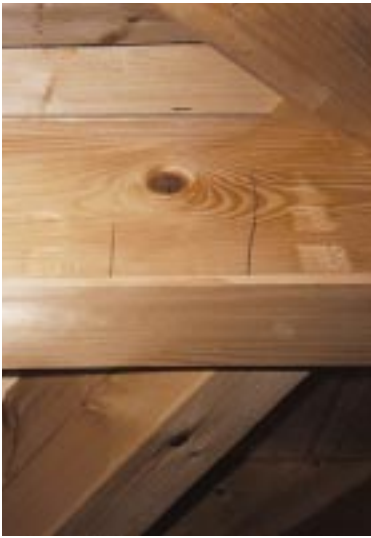
Bild 3:  
Hobelschläge

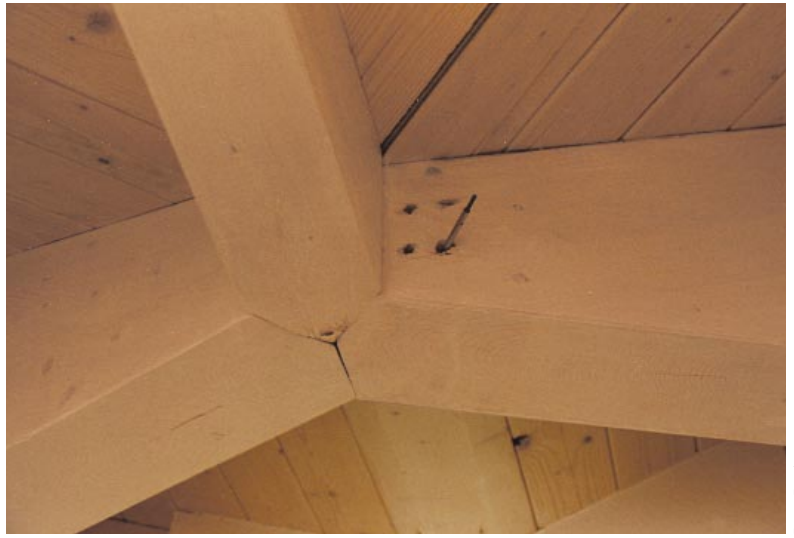
Bild 5:  
Stabdübelanschluss  
mit fehlenden  
Stabdübeln

- Verbindungen werden nicht fachmännisch ausgeführt (Bild 5). Da die Verbindungen meist auch statische Aufgaben erfüllen, können Mängel hier sehr schnell zu schwer wiegenden Schäden führen

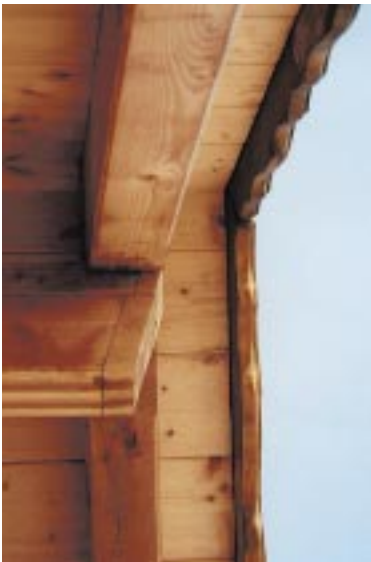
Bild 4:  
Angestückelte First-  
pfette

- Die Passgenauigkeit lässt zu wünschen übrig. Als Beispiele seien zu kurze und später angestückelte Bauteile (Bild 4), klemmende Türen oder große Fugen genannt

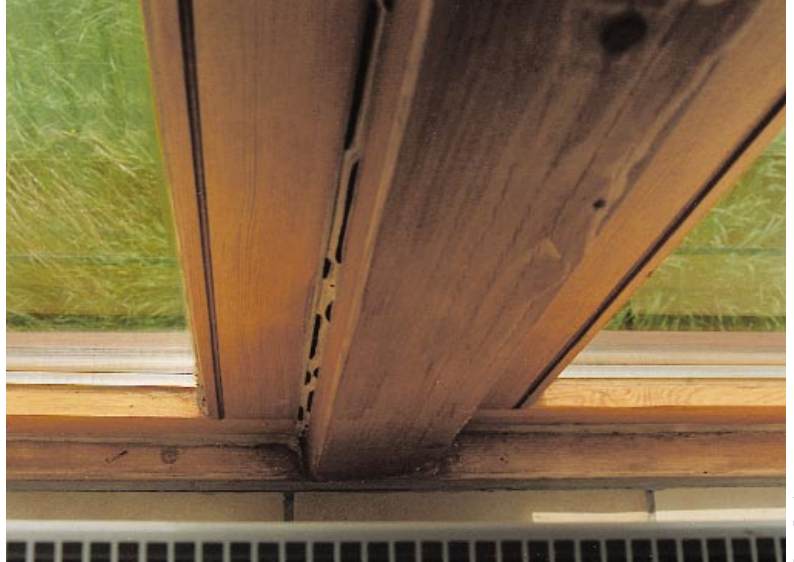
Bild 6:  
Abriss einer Silikon-  
fuge bei einem  
Fensteranschluss

führenden überlassen, was nicht selten zu einer „Flickschusterei“ ausartet. Im Holzbau hat sich gezeigt, dass Ortschaften und Silikon (Bild 6) zur dauerhaften Abdichtung von Fugen ungeeignet sind.

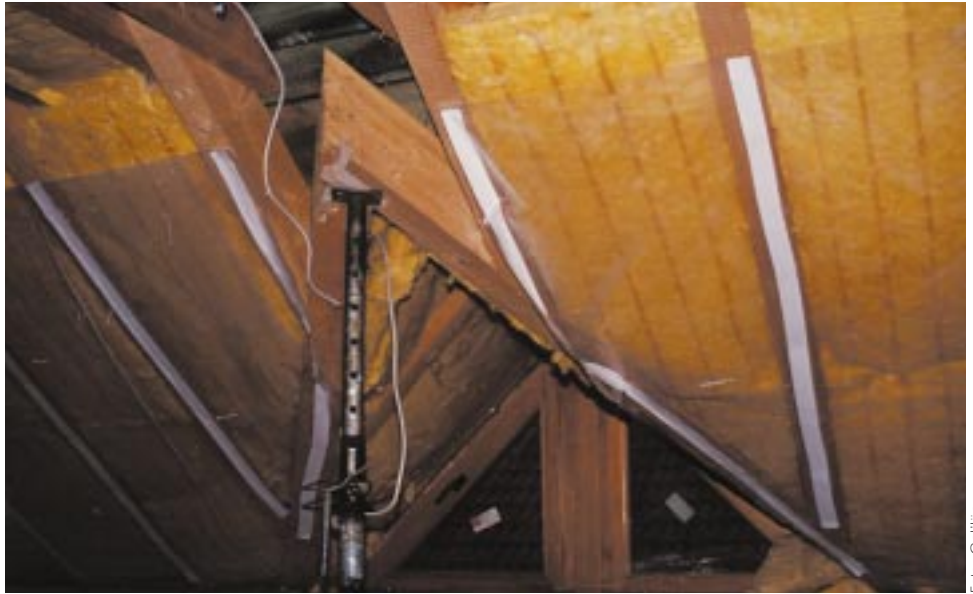
Bild 7:  
Fehler bei fehlender  
Statik: Dachgaube  
ohne Auflager

Die Angst, sich zu blamieren („Was, das kann der nicht!?“), verleitet allerdings nicht wenige Ausführende dazu, Dinge zu tun, von denen sie besser die Finger gelassen hätten (Bild 7).

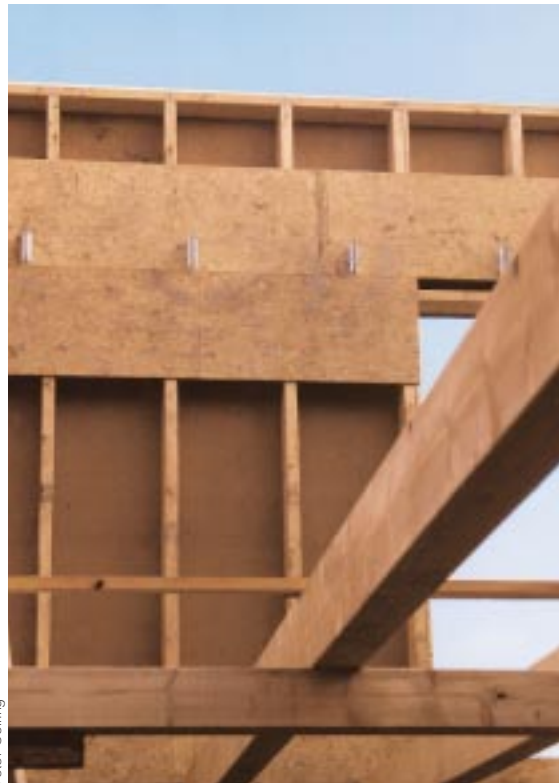
Bild 8:  
Anschluss der Decken-  
balken ohne Randgur-  
te: keine Übertragung  
von Deckenscheiben-  
kräften möglich

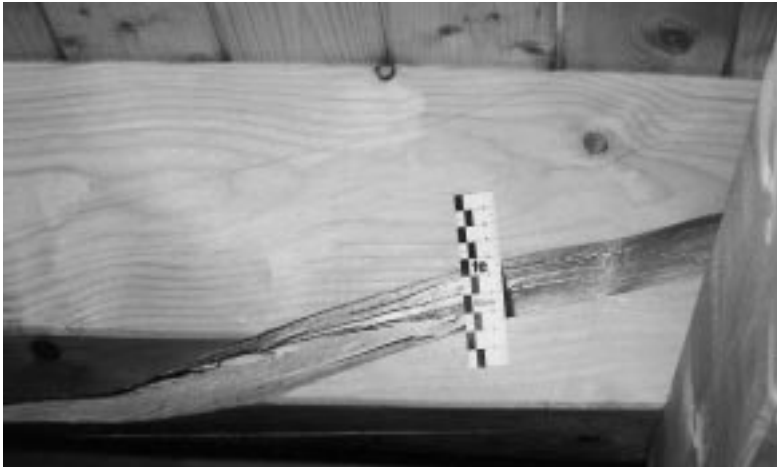
**Bild 9:**  
Bruch eines Deckenbalkens wegen Schrägfaserigkeit

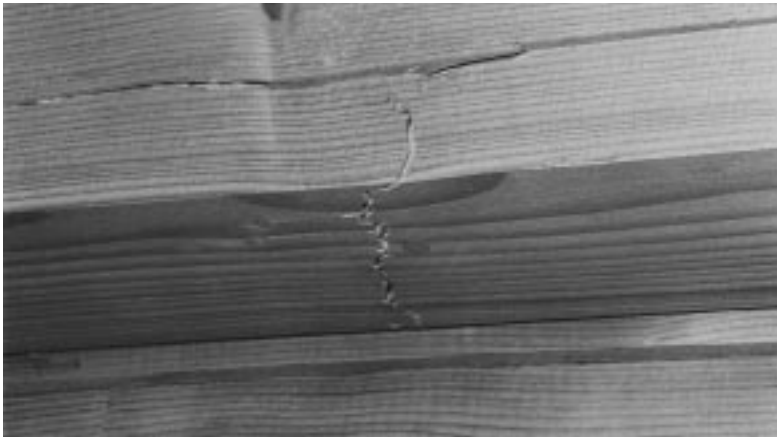
**Bild 10:**  
Bereits angerissener Deckenbalken

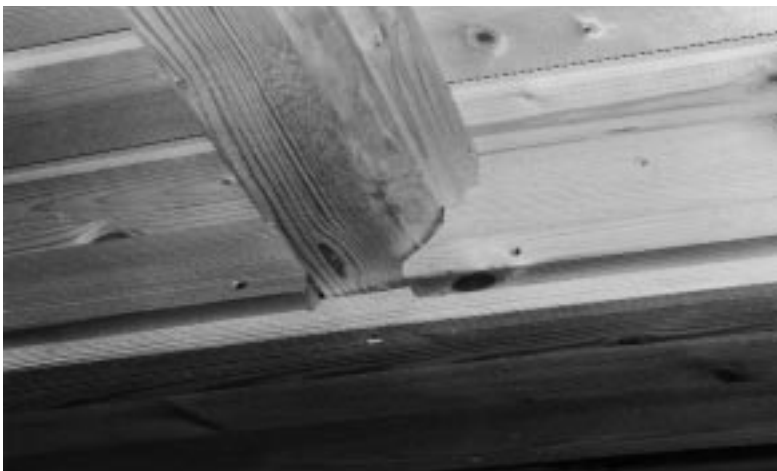
**Bild 11:**  
Bemängelte Baumkante bei sichtbarem Deckenbalken

Hauptstreitpunkt ist sicherlich meist die optische Qualität, die bemängelt wird. Als Beispiele seien Baumkanten (Bild 11), große Äste und Risse (Bild 12) genannt. Was früher als rustikal galt und als materialbedingt akzeptiert wurde, wird heute als unschön empfunden. Die optischen Ansprüche der Bauherren sind gestiegen und diese gilt es mit einer objektbezogenen Materialwahl zu befriedigen. Hier ist ein Umdenken auf der Seite der Ausführenden erforderlich. Werden keine besonderen Vereinbarungen getroffen, so gelten nach DIN 18334 die in der Tabelle (siehe oben) dargestellten Qualitäten als „Standard“. Diese „Standardklassen“ entsprechen jedoch meist nicht den Erwartungen, die der Bauherr an sichtbare Bauteile stellt. Höhere Anforderungen an die optische Qualität sind aber vertraglich zu vereinbaren. Um spätere Unzufriedenheiten und Streitigkeiten zu vermeiden, sollte der Bauherr hierauf aufmerksam gemacht werden. Beispiel für Ausschreibung mit erhöhten Anforderungen: *Vollholz S 10 nach DIN 4074-1, Sonderklasse und Schnittklasse S (scharfkantig) nach DIN 68365.*

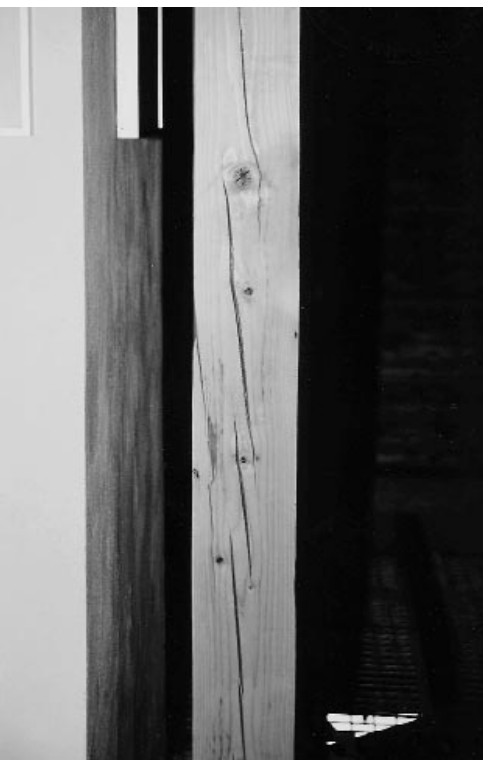
Bild 12:  
Bemängelte Rissbildung bei einer sichtbaren Holzstütze

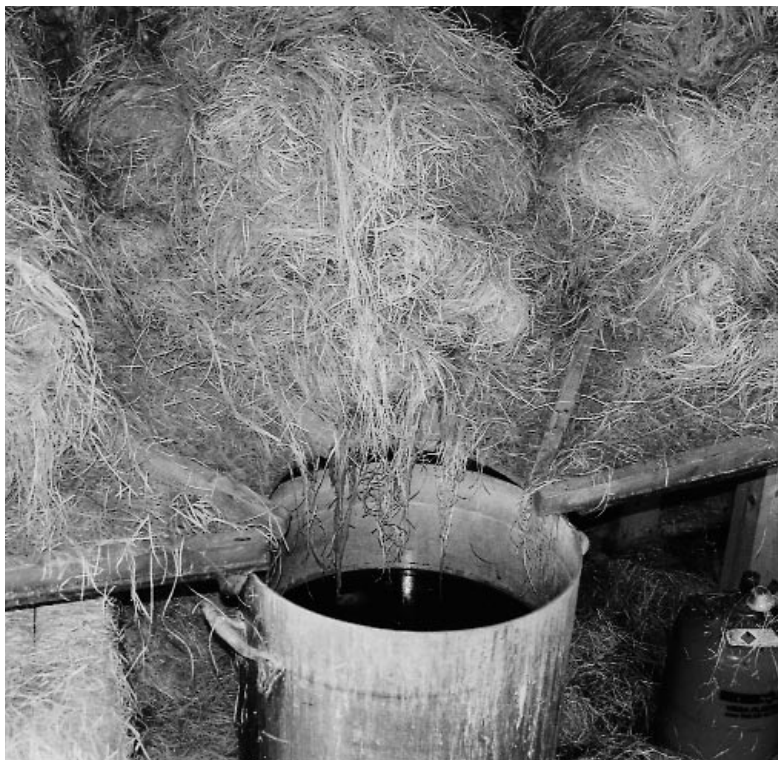
Bild 13.  
Unzulässig: Holzwool-  
dämmung ohne  
Verwendungsnachweis  
auf der Baustelle in  
Borsalz getränkt

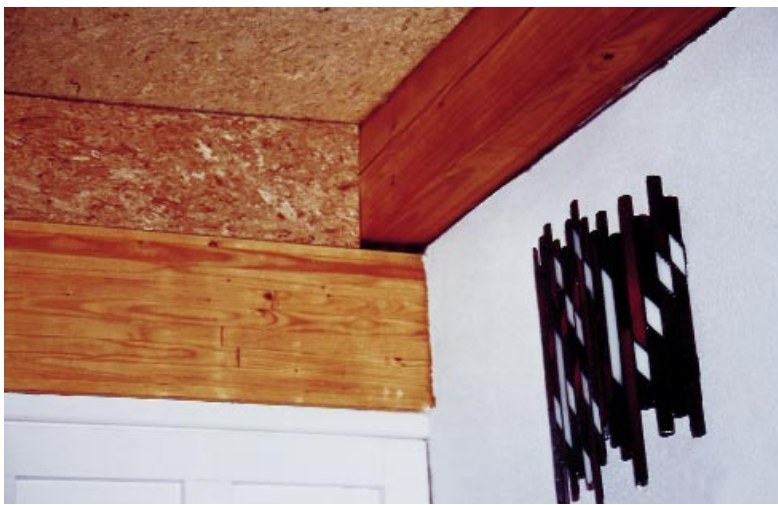
Bild 1:  
Streichbalken  
liegt nicht mehr auf  
Türsturz auf

- Zwischen ursprünglich auf Kontakt verlegten Bauteilen bilden sich Fugen (Bild 1, 2, 4)
- Bei Durchdringungen von Außenbauteilen führen solche Fugen zu Undichtigkeiten in der Gebäudehülle, was zu erheblichen Wärmeverlusten (Bild 5) führen kann. Weiterhin können solche Fugen zu Feuchteschäden durch Wassereintritt (Bild 6) oder Konvektion, d.h. Luftströmung von innen nach außen (Bild 7) führen.

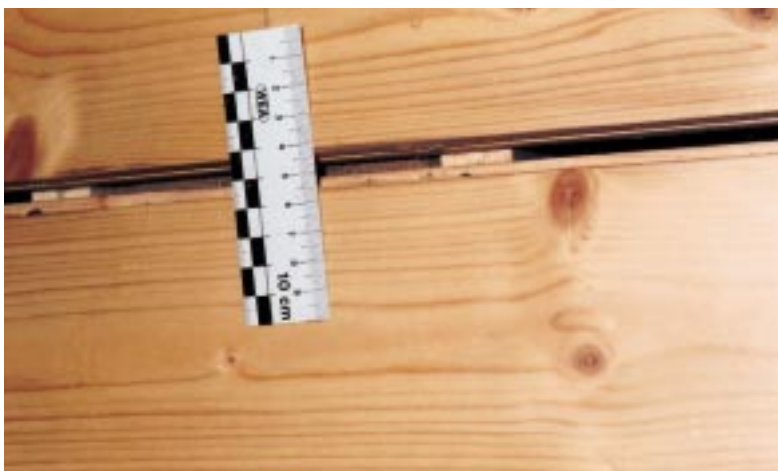
Bild 2:  
Große Fugen in  
Dielenfußboden

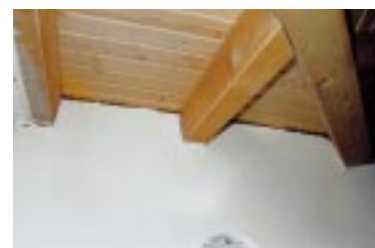
Bild 5: Wärmeverluste durch Fugen zwischen Holzständer und Ausfachung; Fugen notdürftig zugestopft

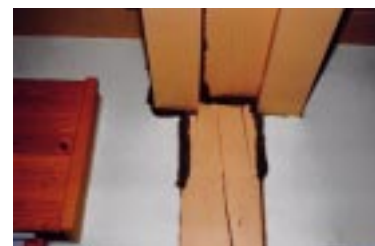
Bild 6: Wassereintritt durch Fuge infolge von Schwindverformungen

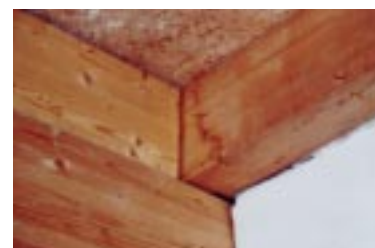
Bild 7: Tauwasserbildung auf der Außenseite infolge Luftströmung (Konvektion) durch undichte Fugen

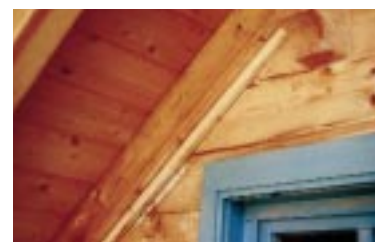
Bild 8: Großer Riss: optischer Mangel, aber keine Beeinträchtigung der Tragfähigkeit

Bei den Bauherren besteht zunächst die Befürchtung, dass die Standsicherheit ihres Hauses durch die Risse beeinträchtigt werden könnte. Legt man allerdings die Kriterien von FRECH<sup>1</sup> zugrunde, so ist nur in wenigen Ausnahmefällen mit einer Beeinträchtigung der Tragfähigkeit durch Risse zu rechnen. Risse bilden somit meist nur ein optisches Problem (Bild 8).

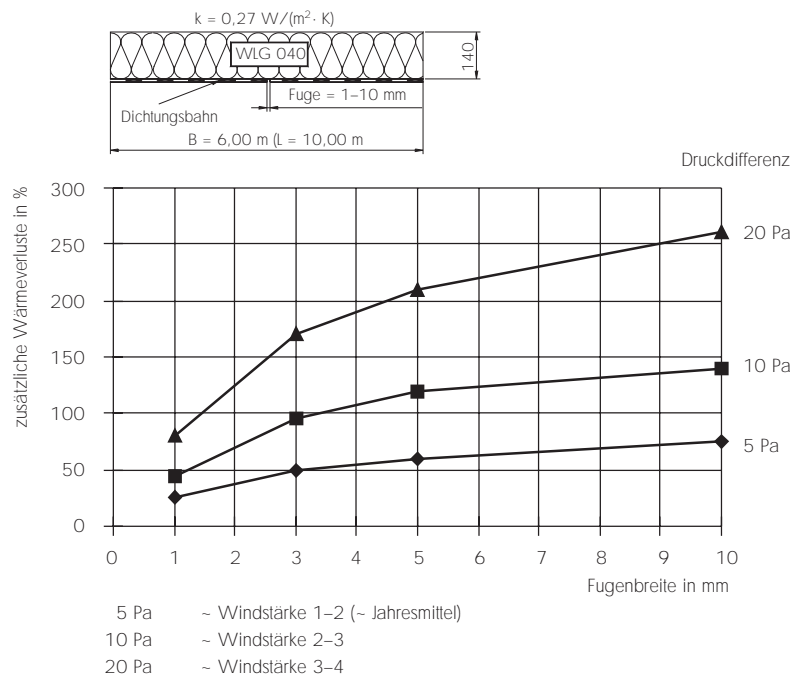
Bild 1: Zusätzliche Wärmeverluste in Prozent infolge Luftströmung bei Fugen

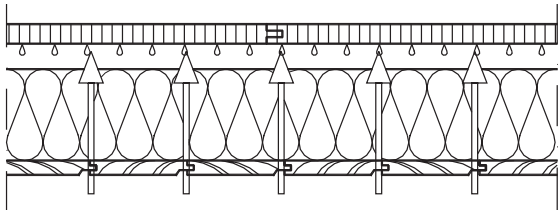
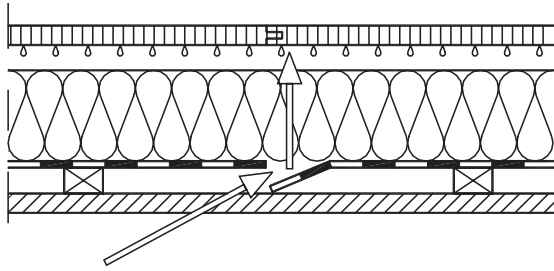
**Bild 3: Undichtigkeiten in der Fläche**

Profilbrettschalungen sind nicht luftdicht

nicht luftdicht verlegte Dampfbremse

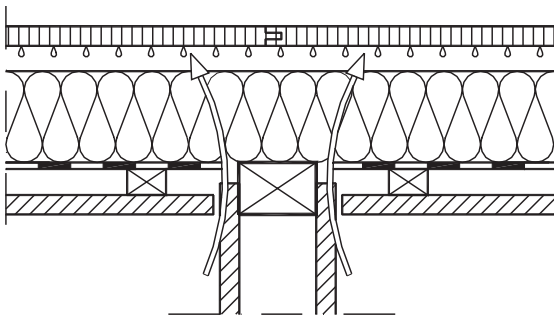
**Bild 4: Undichtigkeit im Bereich eines Anschlusses Wand – Decke**

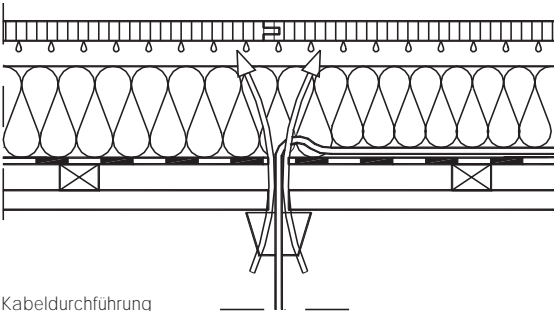
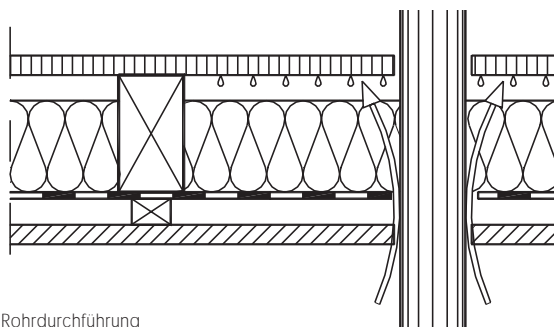
**Bild 5: Undichtigkeiten bei Durchdringungen**

Kabeldurchführung

Rohrdurchführung

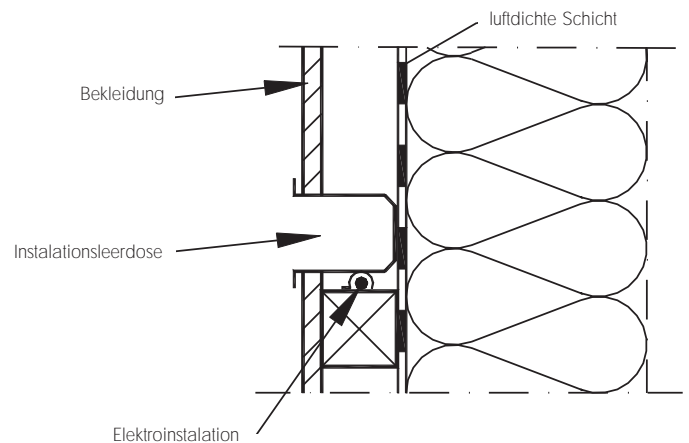
**Bild 6: Vorgesetzte Installationsebene**

- Mit einer vorgesetzten Installationsebene können Verletzungen der luftdichten Hülle vermieden werden (siehe Skizze in Bild 6). Hierdurch kann auch das Risiko von Undichtheiten z. B. durch Einbau neuer Steckdosen oder spätere Bohrungen seitens des Bauherrn reduziert werden.
- Eine vorgesetzte Installationsebene als solche reicht aber noch nicht aus, sie ist in jedem Fall sorgfältig und luftdicht auszuführen und sollte nicht zum „Verstecken“ mangelhafter Ausführung missbraucht werden.
- Ist eine vorgesetzte Installationsebene

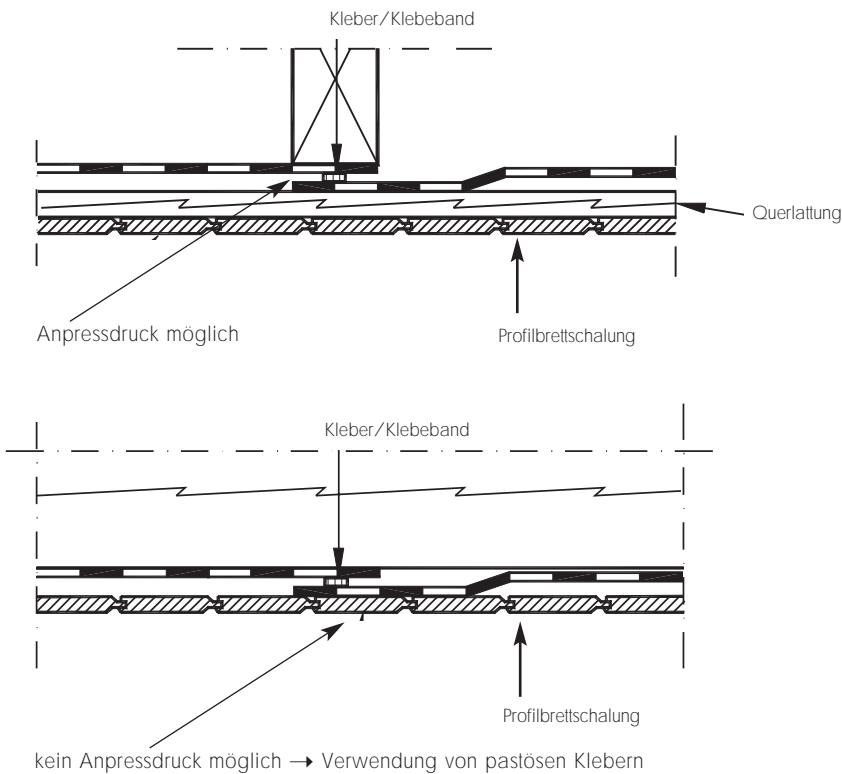
**Bild 7: Luftdichte Stoßausbildungen von Folien**

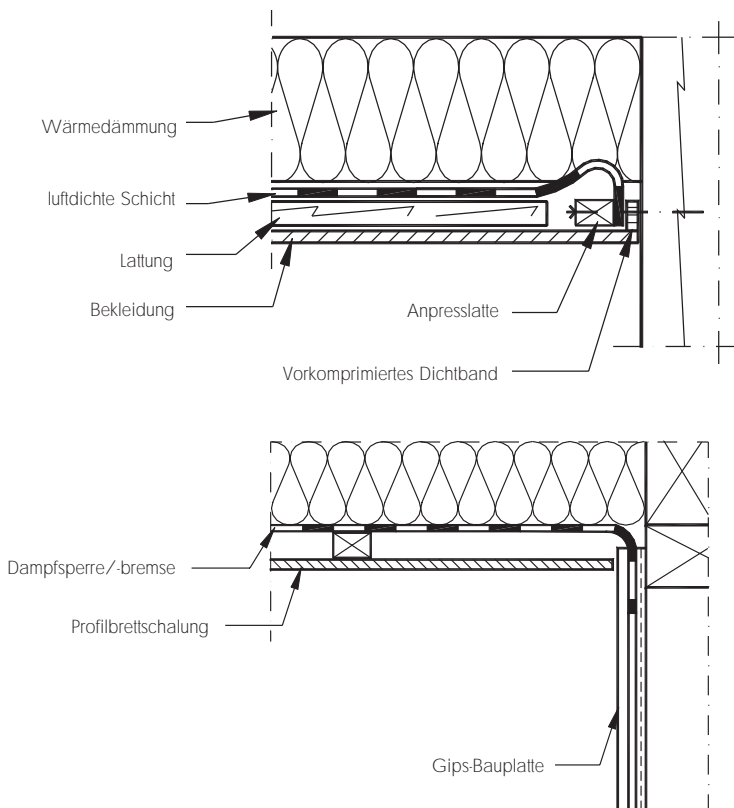
**Bild 8: Luftdichte Anschlussausbildungen**

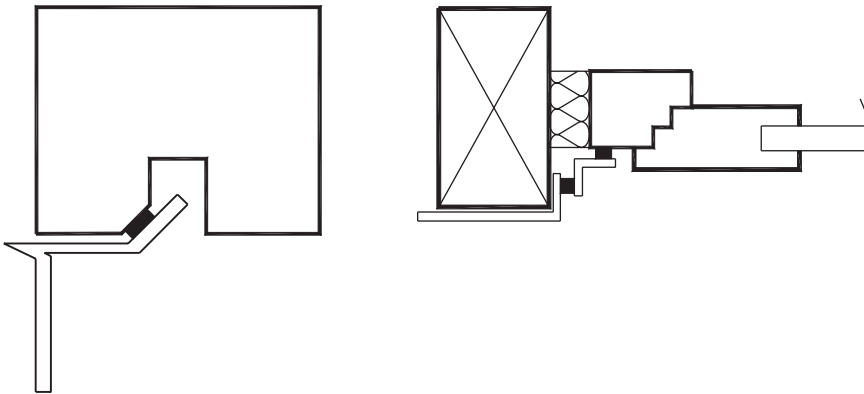
Bild 9: Luftdichter Anschluss von Fenstern (Prinzipskizzen)

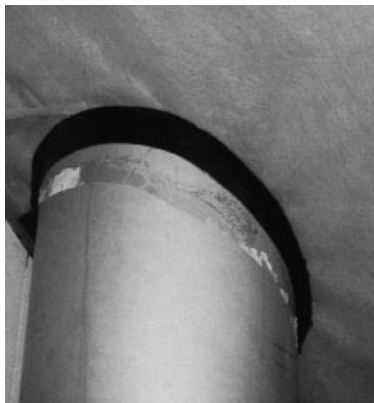
Bild 10: Abdichtung einer Rohrdurchdringung mit einem Butylkautschuk-Dichtungsband

auf ein ausreichend dehnfähiges Material zu achten (z. B. Butylkautschuk-Bänder, Bild 10). Zur Erleichterung der Arbeiten werden in zunehmendem Maße vorgefertigte Manschetten/Rosetten angeboten (Bild 11).

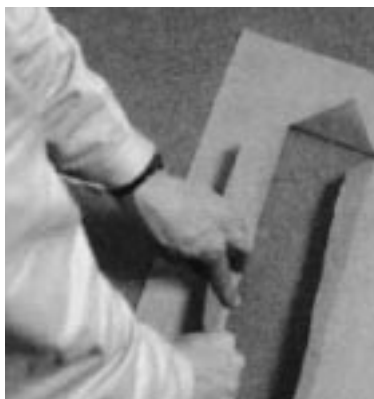
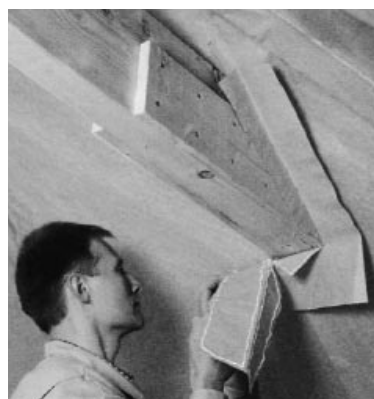
Bilder 11: Luftdichte Balkendurchdringung unter Verwendung von Manschetten

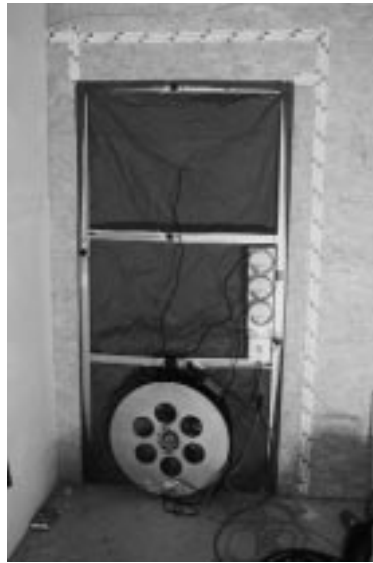
Bild 12:  
Blower-door-Prüfung:  
in Türrahmen eingepasster Ventilator mit Messuhren

Zur Messung der Luftdichtheit eines Gebäudes ist in DIN 4108-7 die sog. „Blower-door-Prüfung“ erwähnt. Bei dieser Prüfung wird mithilfe eines großen Ventilators ein Über- bzw. Unterdruck aufgebracht, der einen Luftaustausch durch die vorhandenen Undichtigkeiten hindurch bewirkt (Bild 12). Mithilfe von Rauchstäbchen oder Nebelgeräten kann die Luftbewegung sichtbar gemacht werden (Bild 13). Die Strömungsgeschwindigkeit der Luft im Bereich von Undichtigkeiten kann mithilfe von sog. „Anemometern“ gemessen werden (Bild 14).

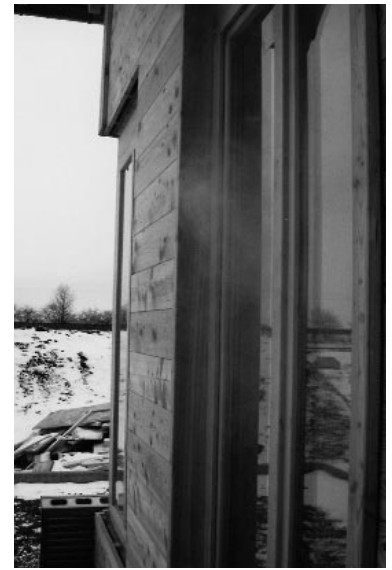
Bild 13:  
Austritt von Rauch (Nebel) aus Türanschluss

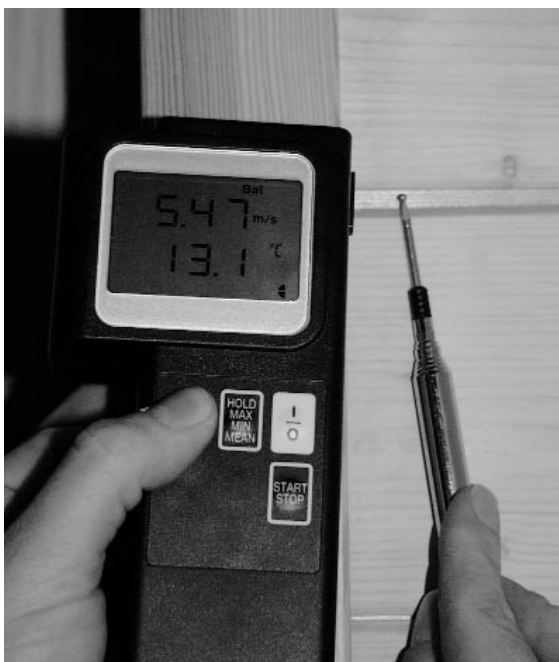
Bild 14:  
Gemessene Luftgeschwindigkeit von 5,47 m/s im Bereich einer undichten Nut-Feder-Schalung
