Raumbuch

Alte Schmiede in Augsburg

Raumbuch „Alte Schmiede“

Milchberg 16, 86150 Augsburg

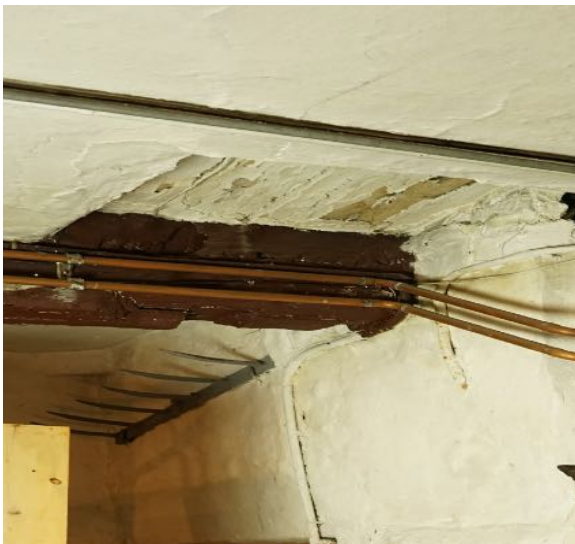
Position	Bestand	Bemerkung
D 0.02 01	Der Holzunterzug verjüngt sich am Balkende nach Süden hin.	Die Verjüngung kann mutmaßlich dem natürlichen Wuchs zugrunde liegen.
D 0.02 02	In der östlichen Ecke der Decke befindet sich eine Öffnung, welche mit einem Blech verschlossen und anschließend ebenfalls mit einem gekalkten Anstrich überdeckt wurde. Zusätzlich befindet sich an der nördlichen Innenseite eine Umlenkrolle aus Metall. Im darüber liegenden Geschoss ist keine Störung im Boden zu erkennen.	Da im oberen Stockwerk keine Störung im Boden vorzufinden ist, wurde der Boden vermutlich nach der Schließung verlegt. Die Umlenkrolle war vermutlich in früherer Zeit Bestandteil eines Klingelsystem.

links: Detailaufnahme verjüngender Holzbalken

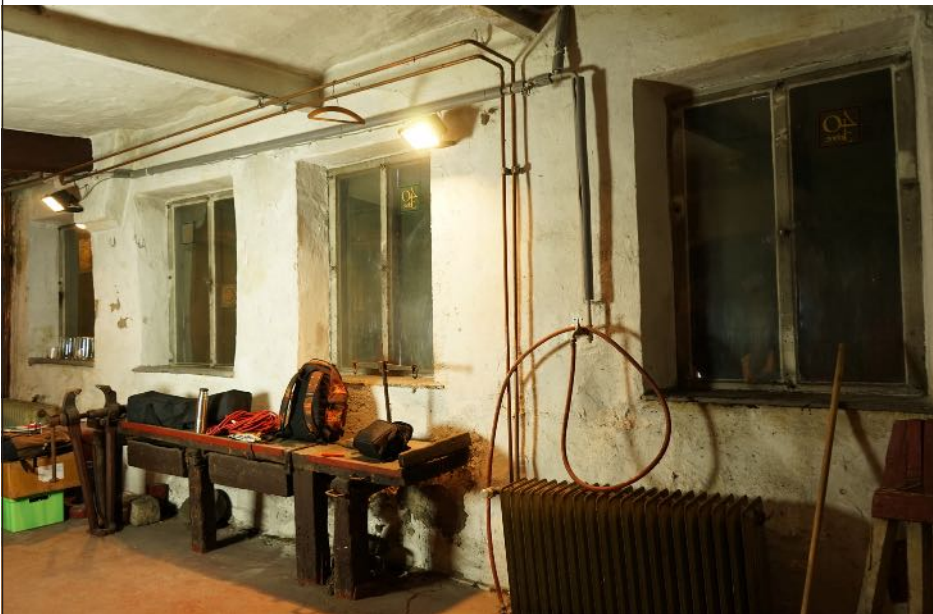
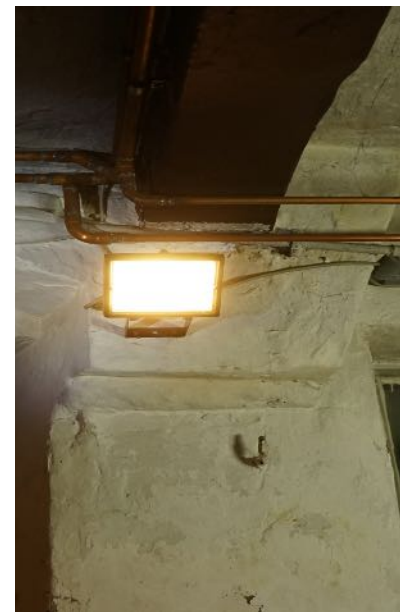
0.02 a
Wand 0.02 a Wandkonstruktion
rechts: 0.02.a 01 gemauerte Konsole als Auflager

Position	Bestand	Bemerkung
0.02 a	<p>Wand 0.02 a Der Ostteil der Wandkonstruktion aus tragendem Vollziegelmauerwerk weist eine verputzte, mit Kalkanstrich versehene Oberfläche auf und wird durch drei Fensterdurchbrüche gegliedert. 0.02 a hat eine eingemauerte Konsole links des Fensters 0.02 a 2, welche den Holzunterzug trägt, sowie längs verlaufende Installationsrohre im oberen Raumdrittel. Die Wandabschnitte zwischen den Fenstern sind ungleichmäßig geformt und zeigen in einigen Bereichen Salzausblütungen.</p>	<p>Die Wandausbuchtung diente vermutlich als Verstärkung der Ecke im Wandübergang.</p>

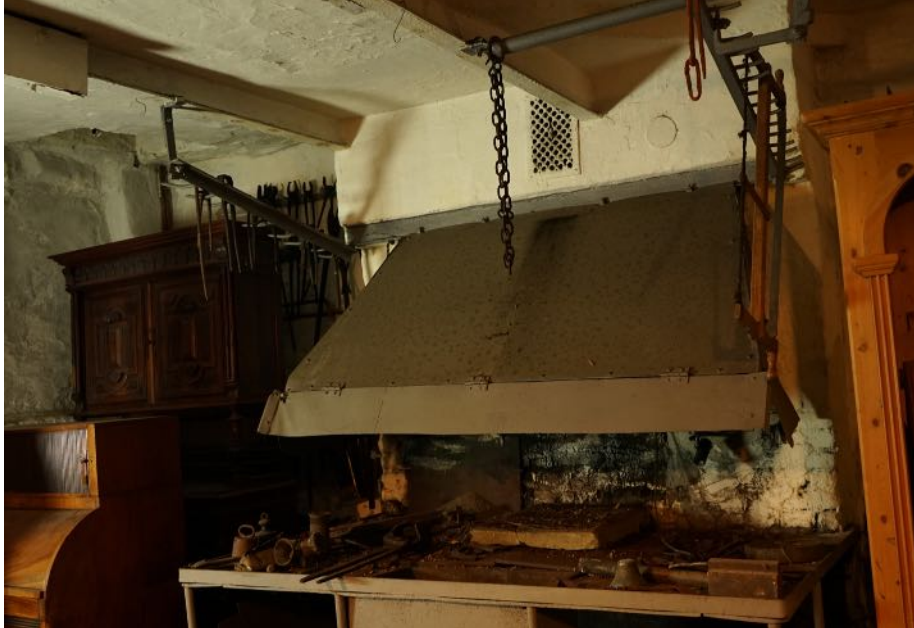
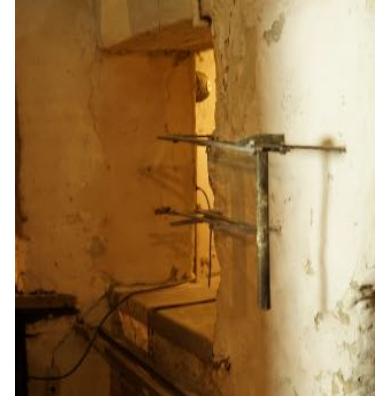
links: 0.02 c Südteil Wandkonstruktion

rechts oben: Detailaufnahme Wand Bereich Kamin

rechtrs unten: Wanddurchbruch

Position	Bestand	Bemerkung
0.02 c	<p>Wand 0.02 c</p> <p>Der Südteil der Wandkonstruktion aus tragendem Vollziegelmauerwerk weißt eine verputzte, mit Kalkanstrich versehene Oberfläche auf und zeigt eine markante Auskröpfung im Bereich der Esse, aufgrund des Rauchabzugs mit einem im oberen Wandbereich eingefügten Lüftungsgitter.</p> <p>Die Oberfläche im direkten Anschluss an den Kamin ist schwarz verrußt.</p> <p>Zusätzlich ist ein Wanddurchbruch mit Holzrahmen im oberen und linken Öffnungsbereich, sowie einer Aufblechung auf dem rohen Ziegelmauerwerk sichtbar.</p> <p>Das Wandende weist einen Absatz auf Höhe des Durchbruchsturzes, sowie eine 30cm hohe Einkerbung in 80cm Wandhöhe auf.</p> <p>Eine Installationsrohrleitung verläuft vom Sturz kommend auf die gegenüberliegende Wandseite durch den oberen Bereich des Durchbruchs.</p>

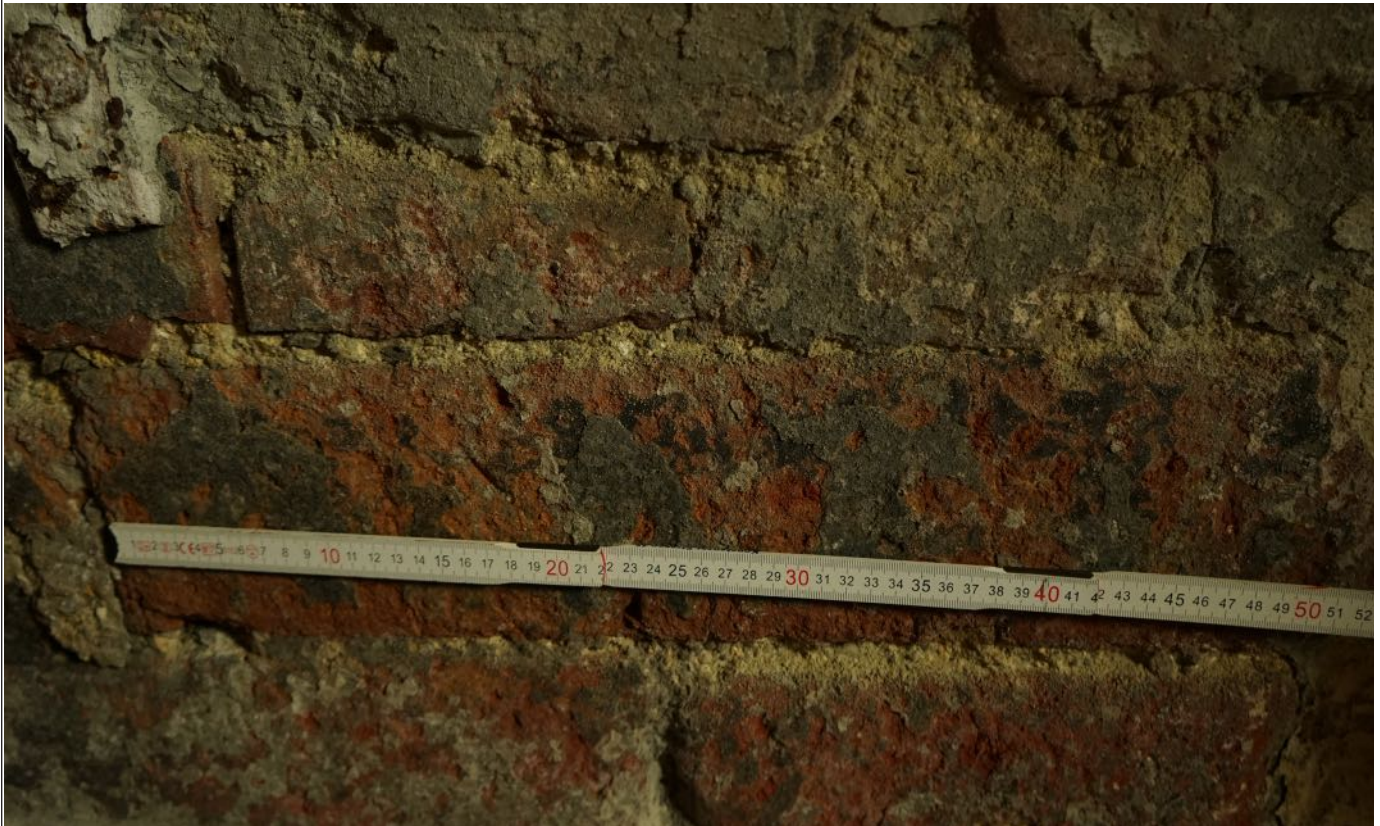
links oben : Detailaufnahme Mauerwerk im Öffnungsbereich Wand c, rohes Ziegelmauerwerk

rechts: Mauereinkerbung Ende Wand c

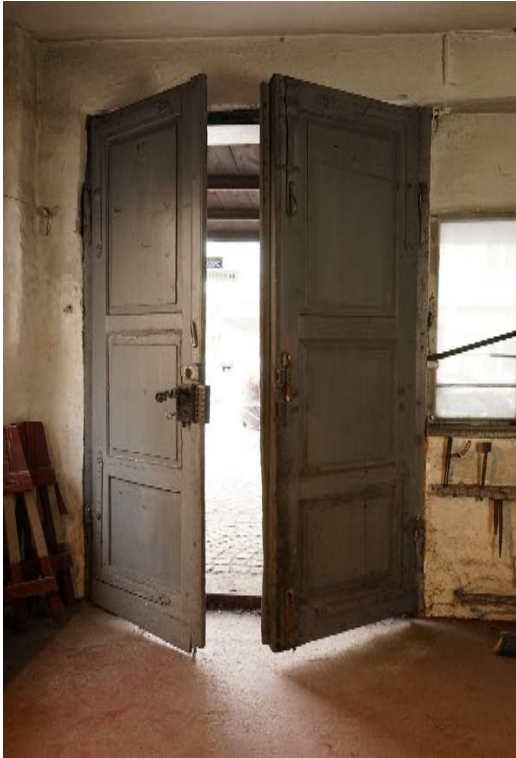
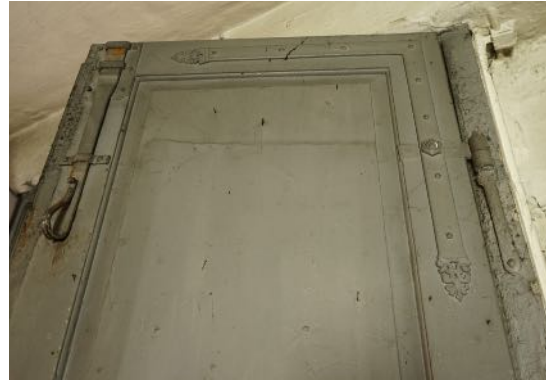
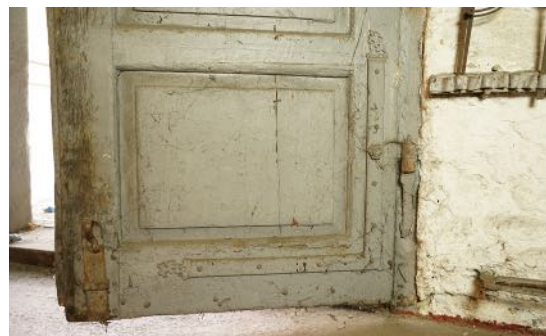
links: Detailaufnahme Tür

rechts oben: Detailaufnahme Winkelband und Aufhängung oben

rechts unten: Detailaufnahme Winkelband und Aufhängung unten

Position	Bestand	Bemerkung
T 0.02 b	<p>Tür 0.02 b Zweiflügelige, einwärts schließende Holzrahmentür mit Steh- und Gehflügel über eine Höhe von 2,60 m. Beide Türblätter, sowie der Rahmen wurden mit einem taubenblauen Anstrich überzogen. Zwei hölzerne Türblätter mit jeweils drei massiven, abgeplatteten Füllungen und profilierten Türfriesen. Beide Türflügel sind jeweils angeschlagen auf zwei 10 cm lange Kloben, mit zweifacher Verankerung im Türstock, über Scharnier und Stützkloben mit einer Gesamtlänge von etwa 33cm. Die Stützkloben sind über geschmiedete Nägel am Türrahmen befestigt. Das linke Türblatt ist außen und innen mit einem aufgedoppelten unteren Querfries versehen, das rechte Türblatt lediglich auf der Außenseite.</p>	<p>Holzart augenscheinlich aufgrund fasriger Erscheinung Weichholz und Nadelholz evtl. Kiefer</p> <p>Zweifache Befestigung vermutlich aufgrund wirkender Diagonalkräfte.</p>

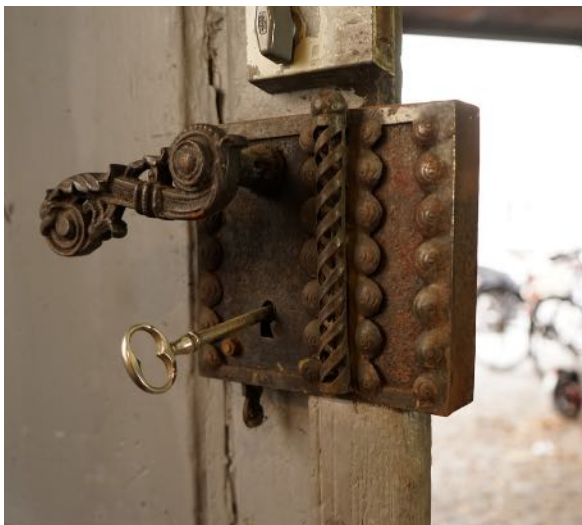
Position	Bestand	Bemerkung
v	<p>Zusätzlich gibt es zwei Halterungen am äußeren rechten Türblatt, jeweils über zwei Schrauben mit Beilagscheibe und Mutter befestigt.</p> <p>Ein intaktes schmiedeeisernes Kastenschloss mit gegossenem Griff und ziselierten Ornamenten befindet sich auf der Innenseite des linken Flügels, dessen Türknauf außen fehlt.</p> <p>Zusätzlich sind zwei weitere Schlösser angebracht.</p> <p>Zuerst ein Türriegel und im Anschluss eine Türkette, wodurch sich derzeit eine 3-fache Sicherung ergibt.</p>	<p>Die bestehende Funktionalität ist durch den erhaltenen Schlüssel, sowie der überprüften Öffenbarkeit der Tür ersichtlich.</p> <p>Diese zwei zusätzlichen Schlösser, augenscheinlich jüngeren Datums, wurden im Nachgang angebracht.</p>

links : intaktes Kastenschloss

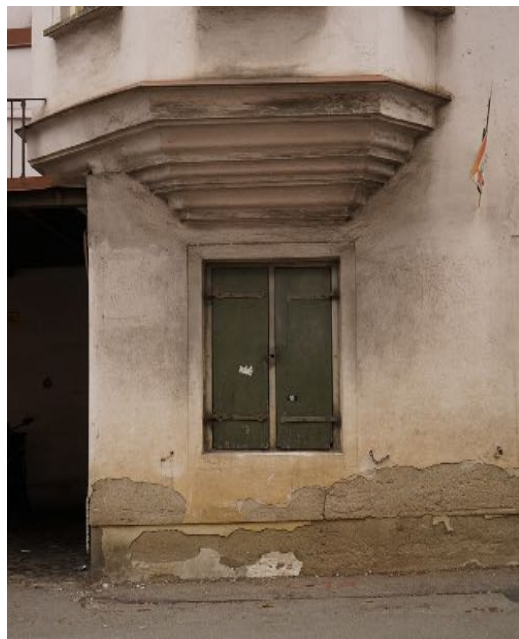
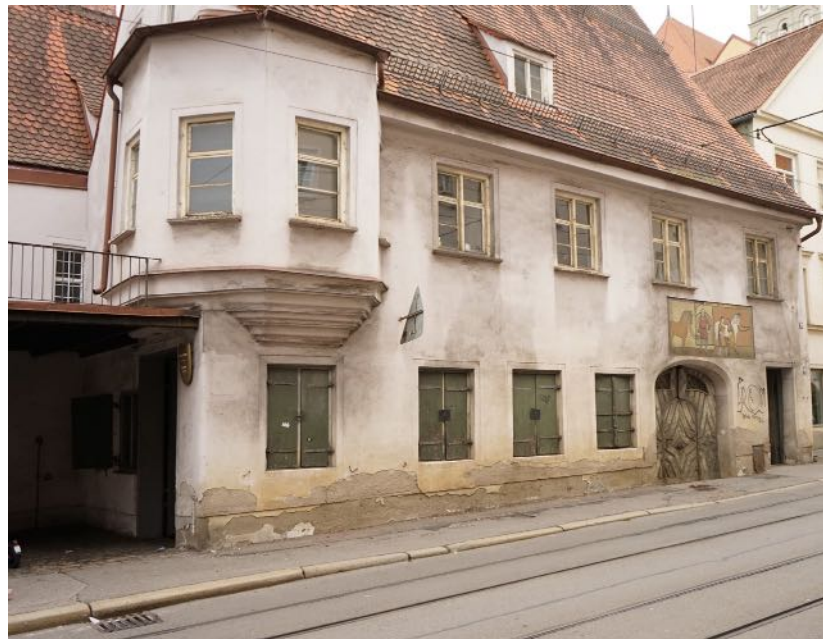
links:
Aussenansicht
Holzfenster geschlossener Fensterladen

rechts:
Aussenansicht
Nordfassade, Sicht vom Milchberg

Poosition	Bestand	Bemerkung
0.02 a / F2-4	<p>Fenster 0.02 a 2-4 Außenliegender Holzfensterrahmen mit Kämpfer und Gewänden, augenscheinlich aus Eiche mit in Wand eingemauertem (trapezförmigem) Holzfensterbrett. Außenliegende Brettfensterläden aus Weichholz mit jeweils zwei innenliegenden, an allen Kanten gefasten Gratleisten, welche zur Bandbefestigung dienen. Diese sind über ein eingeschobenes, flaches Blechband und drei Nägel, gegenüberliegend der Langbänder, auf der Innenseite des Ladenbrettes verschraubt. Die Ladenteile, mit moosgrünem Anstrich, sind jeweils über zwei geschmiedete, im Laden verschraubte Langbänder und zwei Stifte im Stock verankert. Einige der Langbänder wurden augenscheinlich ausgetauscht, zusätzlich fehlen ehemalige Öffnungsgriffe.</p>	<p>Die ausgetauschten Langbänder sind durch ihre schlichtere Form, sowie die fehlenden Griffe aufgrund vorhandener Löcher mittig der vertikalen Fensterstockbalken, erkennbar.</p>

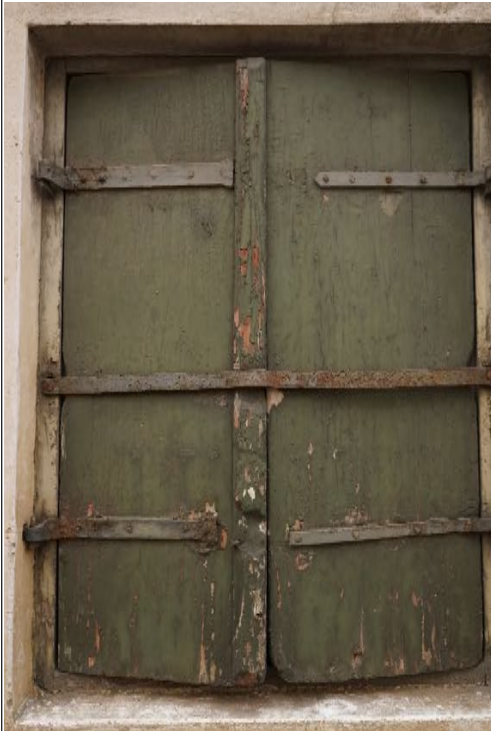
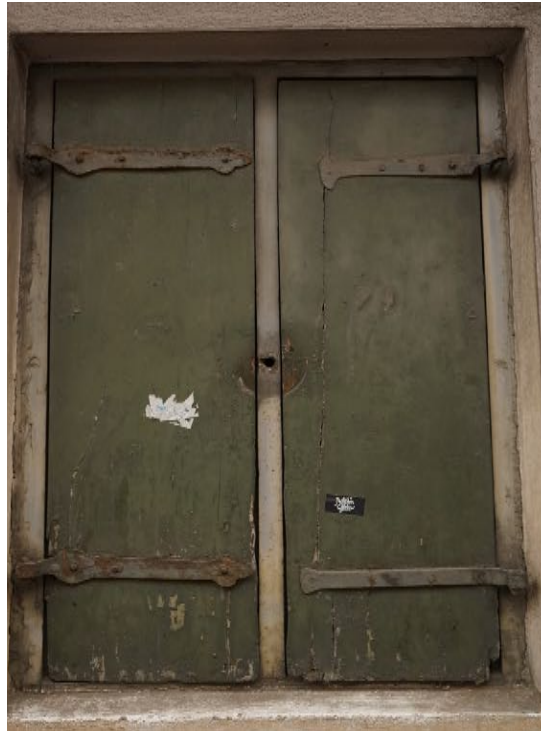
rechts: Detailaufnahme
Fenster mit vorhandener
Verriegelungsleiste
mittig: Detailaufnahme
Fenster
rechts: Detailaufnahme diver-
ser Langbänder

Position	Bestand	Bemerkung
Befund Nummer 0.02 a 3 01	An 0.02 a 3 ist die am Fensterrahmen mit- tig beidseitig befestigte, außenliegende, geschmiedete Verriegelungsleiste noch vorhanden. Diese fehlt an den beiden anderen Fenstern. Fensterrahmen, sowie vertikaler Fens- terstockbalken sind zum Einschlagen der Fensterläden mit einem Falz versehen. Alle Fensterrahmen sind papyrusweiß ge- strichen und messen in Höhe etwa 1,30m und in der Breite etwa 94 cm mit jeweils einem Fensterbrett von ca. 24cm Tiefe.

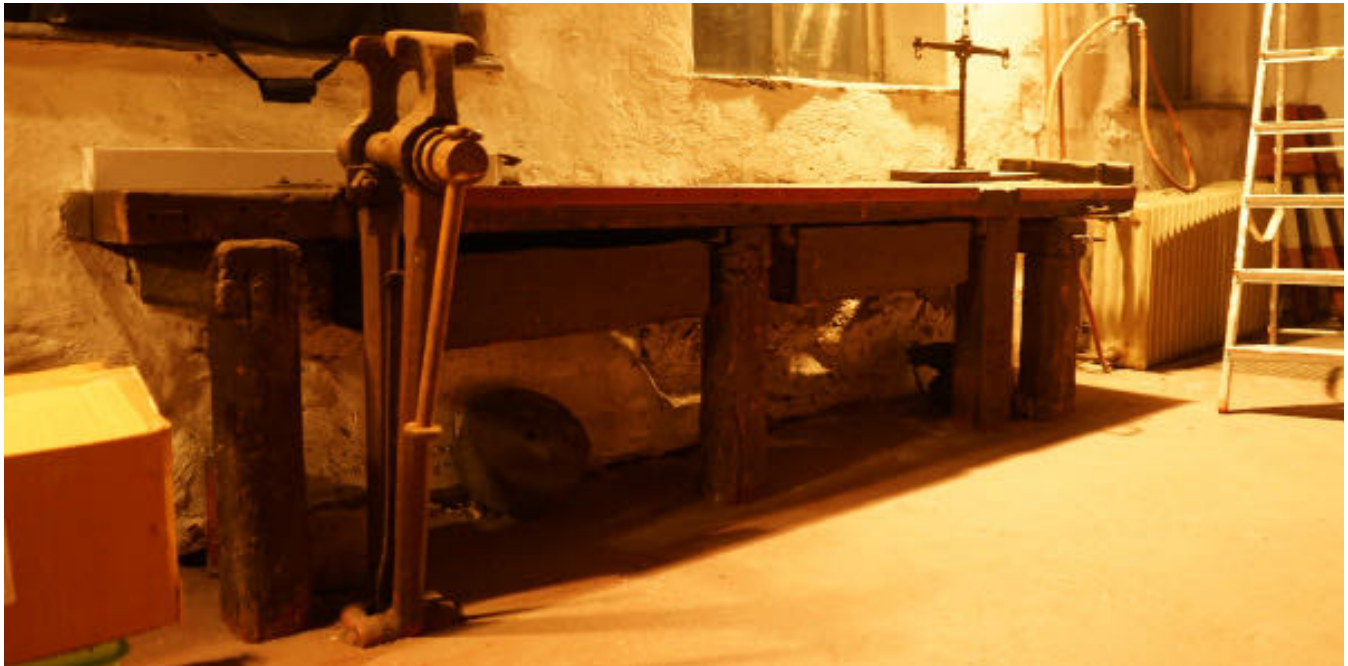
Blick auf die Werkbank

Position	Bestand	Bemerkung
W 0.02 a	<p>Werkbank 0.02 a</p> <p>Die Tischplatte der Holzwerkbank, besteht aus zwei längs zur Wand verlaufenden Brettern und liegt auf drei Riegeln auf. Die Riegel sind über eine Zapfenverbindung jeweils mit einem der vier Füße verbunden und in Wand 0.02 a eingemauert. Zwei rot lackierte Winkelleisten sind als Kantenschutz an der Tischplattenkante verschraubt.</p> <p>Die Bankhöhe fällt von links mit etwa 71cm über mittig mit etwa 68,5cm nach rechts auf ca. 66cm ab und hat eine Tiefe von 47cm. Zusätzlich werden zwei Schubladen aus Holz jeweils über, auf der Unterseite der Platte aufgehängten Winkelleisten geführt. Die linke Schublade auf zwei metallenen Schienen und die rechte auf zwei Winkelleisten aus Holz.</p>

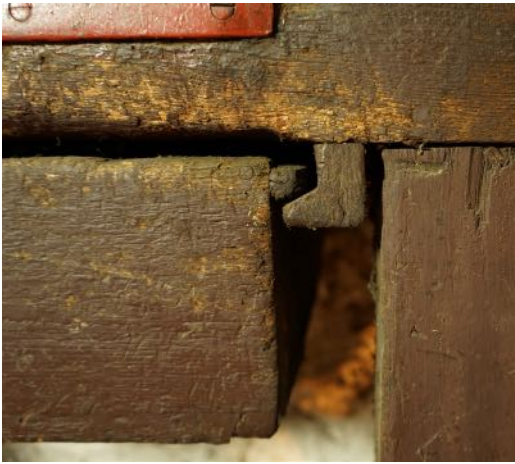
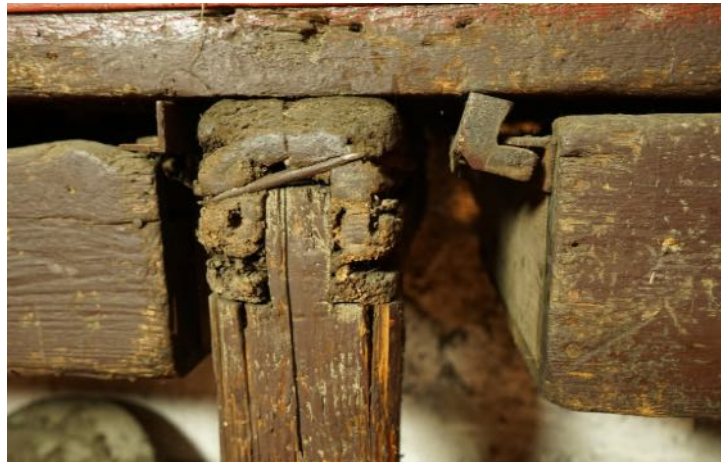
links und rechts: Detailaufnahme Werkbank, Aufhängung Schubladen und Verbindung Mittelpfosten mit Werkplatte

Position	Bestand	Bemerkung
	<p>Am rechten Werkbankende ist zudem ein Randbrett über einen Metallwinkel auf der Tischplatte verschraubt und zwei Metallgriffe jeweils in Platte und Riegel eingelassen.</p> <p>Ein Schraubstock aus Stahl an der linken Tischseite, mit $h=94,5\text{cm}$ und $b=48\text{cm}$, verjüngt sich nach unten hin auf 14cm und ist dort im Boden verankert.</p>	<p>Der Schraubstock ist vermutlich eine Eigenkonstruktion des Schmieds, im Boden verankert und daher wie eine Zange ausgeführt.</p>

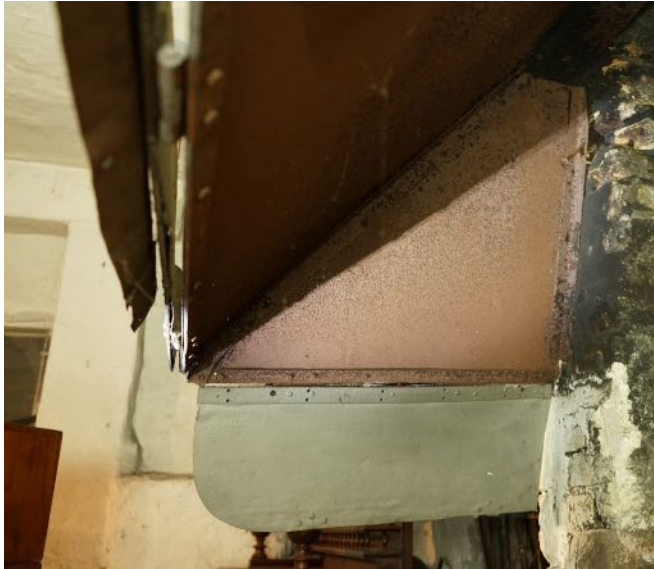
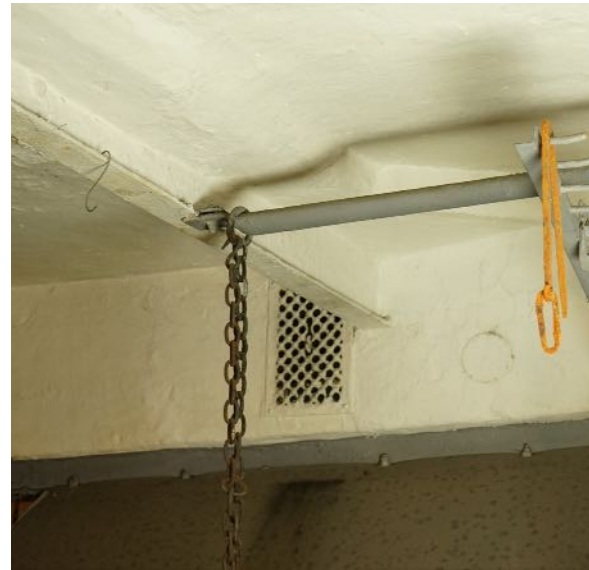
links: Detailaufnahme Rauchabzug
rechts: Detailaufnahme Lochblech oberhalb der Esse

Position	Bestand	Bemerkung
	<p>Unter dem Rauchfang befindet sich ein Metalltisch. Dieser besteht aus einem Metallrahmen in dem mehrere Metallplatten und ein Wasserbecken eingelassen sind. Das Wasserbecken liegt mittig am vorderen Rand des Tisches und ist 25 cm tief. Die Oberkante des Tisches befindet sich 80 cm über dem Boden. Die Konstruktion steht auf sechs Tischbeinen, welche in den Boden eingelassen sind. Die mittleren beiden Beine springen mittig nach hinten weg. Rückseitig ist die Konstruktion eingemauert. An der linken Wandseite über dem Tisch, im Bereich des Kamins, ist ein Abzugsloch zu sehen, welches mit einer Metalltür verschlossen ist.</p> <p>Unter dem Tisch sind links und rechts zwei Installationen aus Metall angebracht. Von ihnen ausgehend führt jeweils ein Rohr in die Rückwand. Im Bodenbereich unter dem Tisch ist zusätzlich eine Vertiefung erkennbar.</p>	<p>Die unter dem Tisch angebrachten Installationen dienen vermutlich dem Zuluftsystem der Esse. Die Vertiefung unter der Esse diente vermutlich dem Auffangen von zu Boden fallenden Kohleresten.</p>

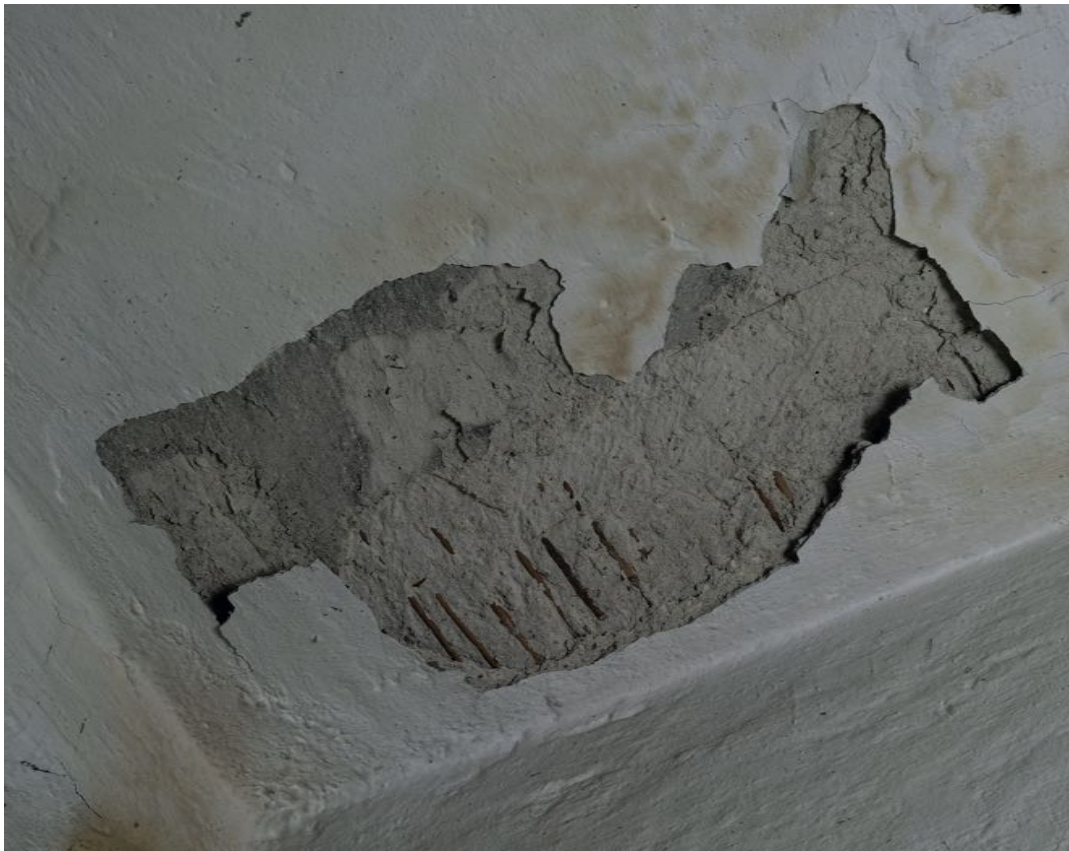
Decke 0.02 süd Schilfrohmatten als Putzträger

Beschreibung	Position	Bemerkung
Decke Holzbalkendecke von nord nach süd gespannt.		Durch dumpfes Geräusch bei Klopfprobe Holzbalkendecke vermutet.
Deckenaufbau mit Haselnussruten und geschmiedeten Nägeln als Putzträger in 0.03 sichtbar.	D 0.03	Deckenaufbau von 0.03 sichtbar und gleiches in 0.02 vermutet, 18. Jahrhundert und älter.
Schilfrohmatten als Putzträger in der Decke sichtbar an der Stelle des nachträglich eingebauten Aborts.	D 0.02 süd	Vermutung: Schilfrohmatten 19. Jahrhundert bis ca. 1950 zur Ausbesserung der Decke nach dem Einbau des Aborts genutzt.
Glatter heller Putz mit Rissen und gelblichen Verfärbungen.		Durch Verfärbungen Wasserschaden im 1. OG vermutet.
Gebeilter Unterzug hochkant aus drei ineinander verzahnten Balken auf Mauerwerk aufliegend, brauner Anstrich (siehe Schmenaskizze).		Vermutung: freigelegter Unterzug oder Unterzug der eine ehemalige Wand ersetzt. Putzreste und nachträglich verlegtes Elektrokabel unter braunem Anstrich erkennbar.

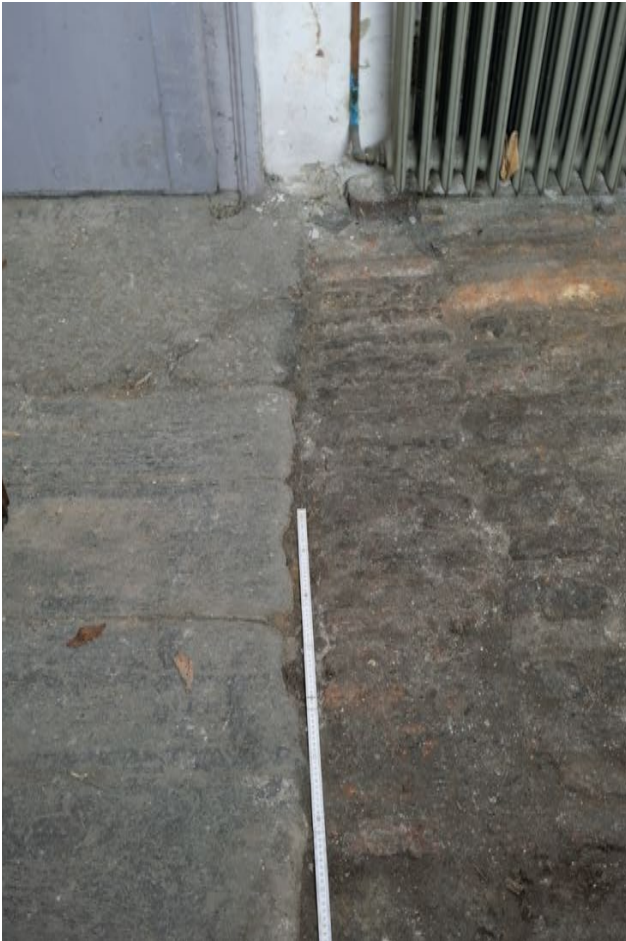
Boden 0.02 Dielen- und Ziegelboden

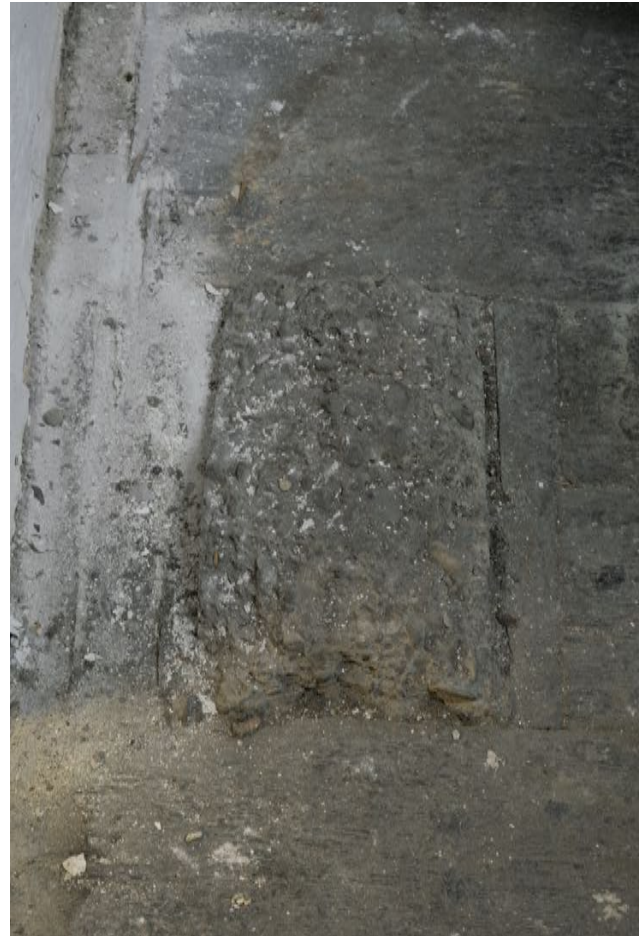
Boden 0.02 Abgeschlagener Betonsockel

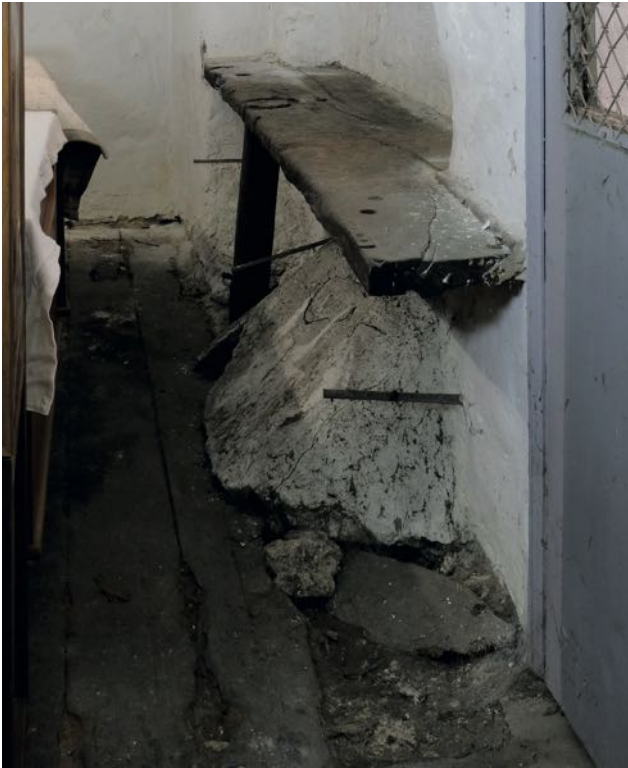
Boden 0.02 Lichtschacht 0.02e

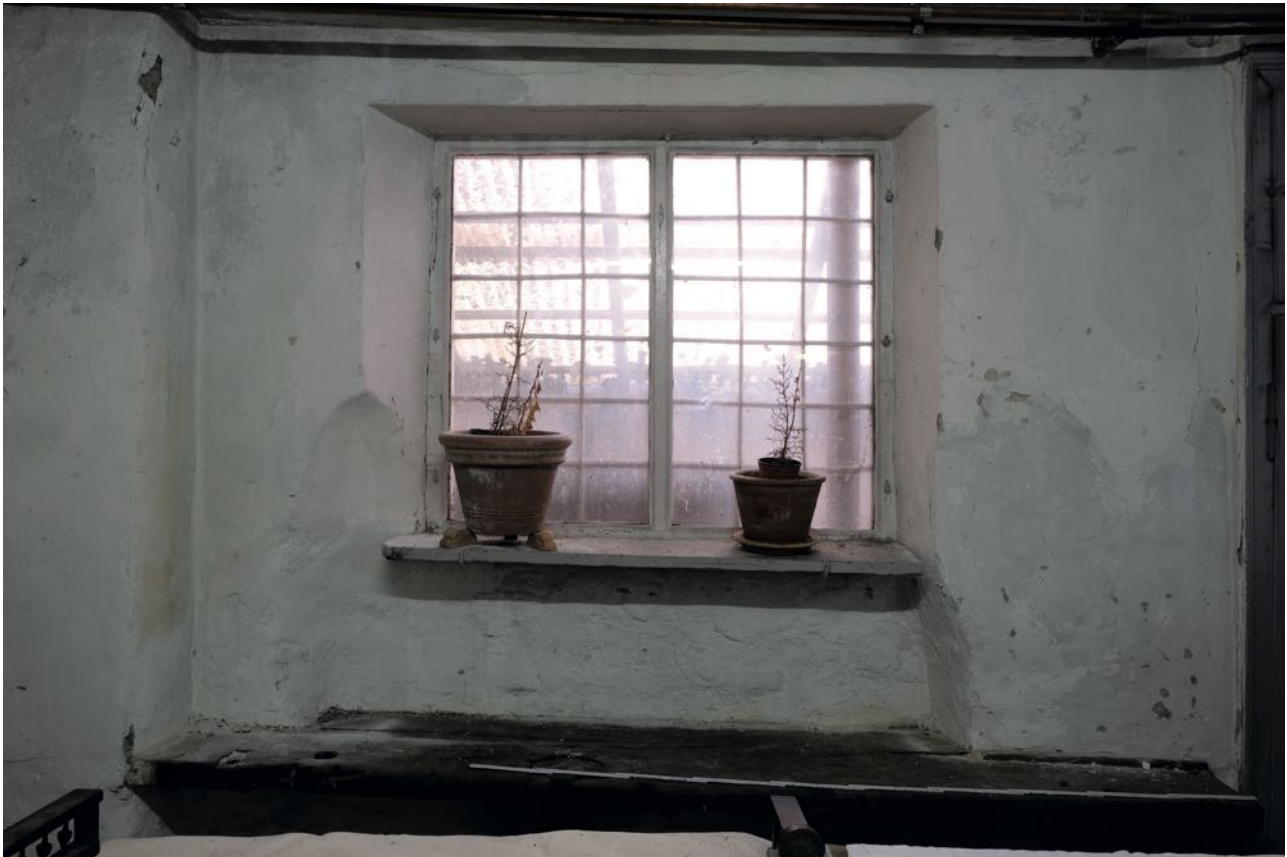
Wand 0.02e mit Fensternische und Festverglasung 0.02e/F1

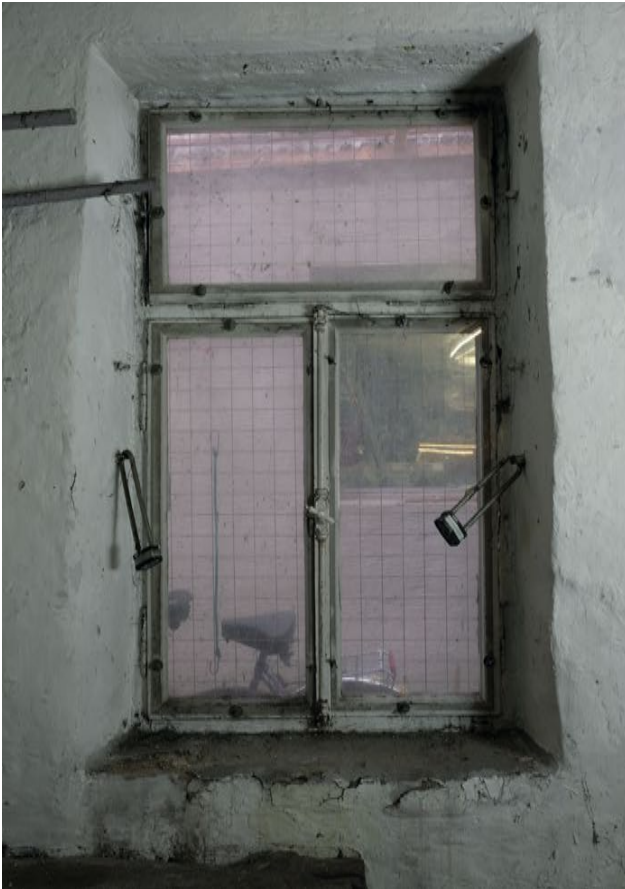
Fenster 0.02f/ F1

<p>Galgenfenster mit klappbarem Oberlicht und zwei Fensterflügeln mit schlichten Scharnieren und Basculeverschluss. Fensterösen an der Wand</p>	0.02f/F1	Eventuell nachträglich zum Einhängen von Einbruchschutz.
<p>Lichtschacht zum Kellergewölbe wie an 0.02e von außen erkennbar.</p> <p>Eisensturz (siehe 0.02f/ F2)</p>		<p>Eisensturz und Fenster vermutlich im 19. Jahrhundert eingebaut.</p> <p>Vermutlich nachträglich eingebautes Lichtband.</p>
<p>Lichtband mit profilierter Festverglasung mit darauf zulaufender Wand des Aborts.</p>	0.02f/F2

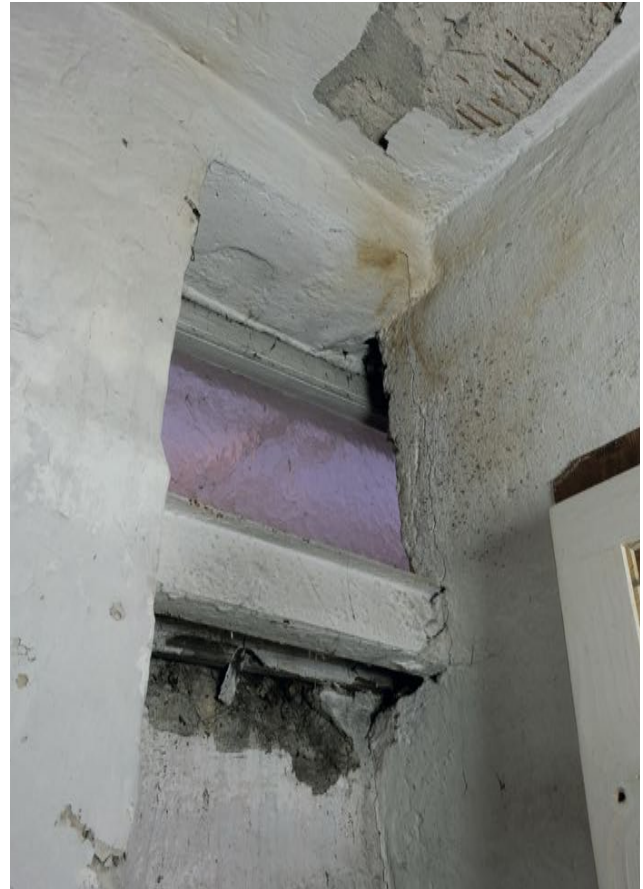
Fenster 0.02f/ F2

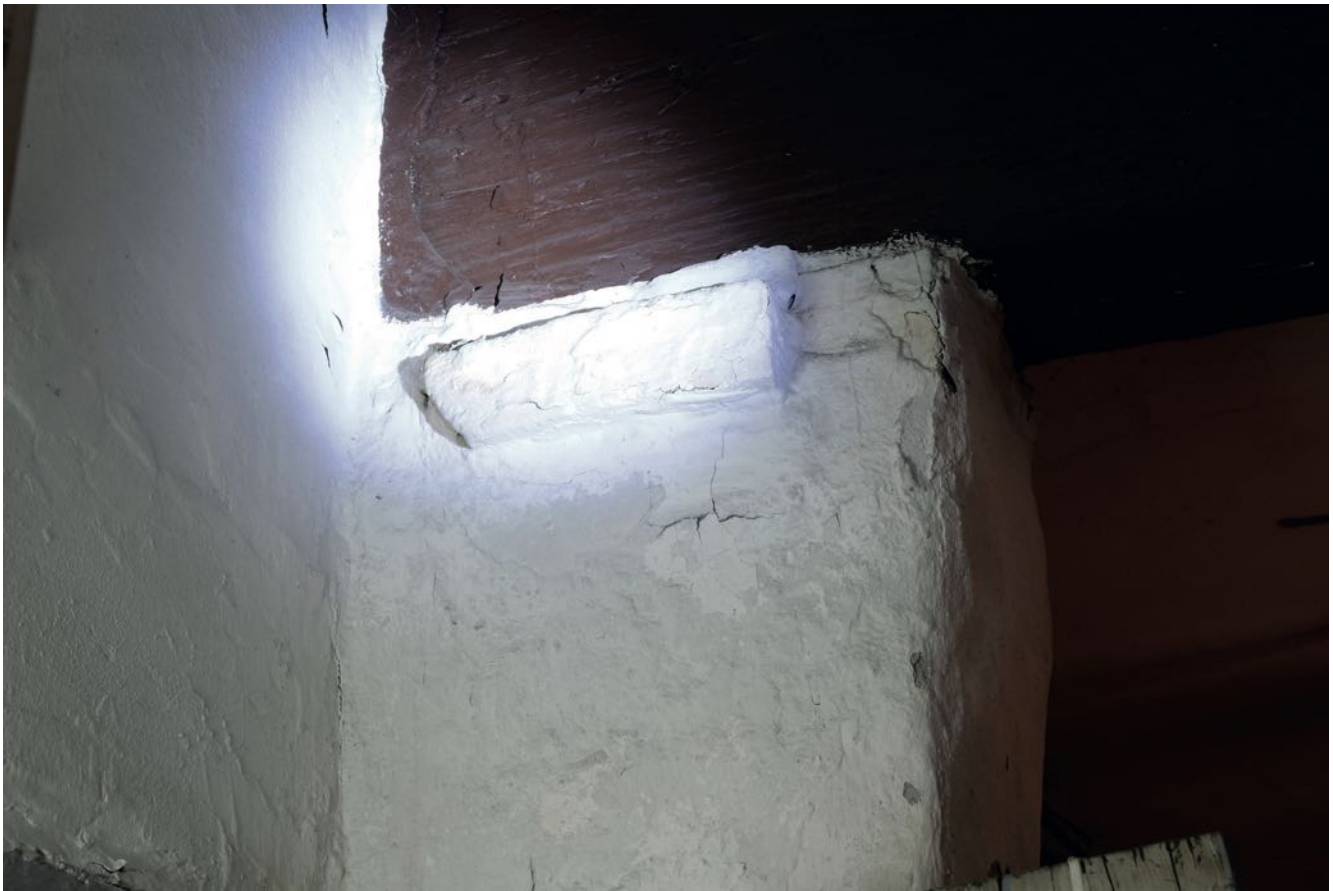
Wand 0.02g Unterzug mit Auflager

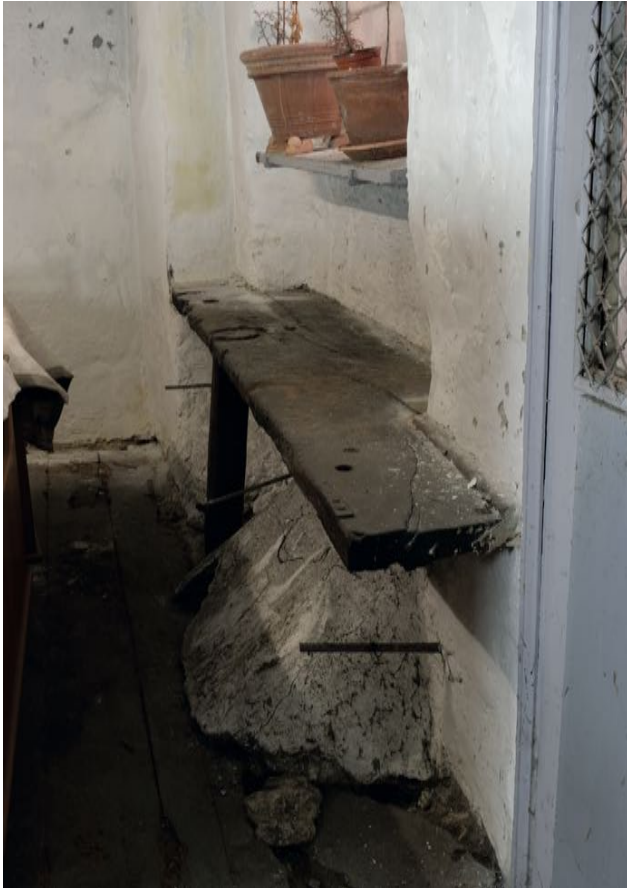
Befund 0.02e1 Werkbank

Beschreibung	Position	Bemerkung
Einbauten		
Einbauwerkbank aus Hartholz in Fenster- nische. Kreisförmiger Abdruck auf der Arbeitsplatte über dem Holzfuß. Beidseitig in Wand 0.02e eingespannt. Stärke der Holzplatte an den Seiten 7 cm und in der Mitte 6 cm. Starke Abnut- zung in der Mitte. Höhe der Werkbank links 80 cm und rechts 76 cm. Tiefe 51- 55 cm, an den Seiten 32 cm.	0.02e1	Abdruck passend zum Schraubstock an der Werkbank 0.02a.
Rundeisenaufhängung siehe Bild	0.02e2	Vermutlich für Werkzeuge.
Werkbank mit Unterbau aus Hartholz. Tiefe 40 cm, Breite 99 cm, Höhe 73 cm, Stärke Arbeitsplatte 6 cm.	0.02f1	
Abort Mit Kalkmörtel verputzte Leichtbauwän- de aus Gipssteinen mit Holzpfeiler an der Ecke. Boden aus Beton mit Loch. Brettertüre mit eingeschobener verna- gelter Gradleiste versehen mit Unter- schnitt. Oberes Langband länger als unteres. Kastenschloss. Lüftungsklappe nicht mehr vorhanden, ursprünglich aus Glas	0.02f/g1	Gipssteine um 1900 bis 1930 Holzpfeiler zur Stabilisierung. Weist auf Abort hin. Vermutlich Restbestände oder schnelle Anfertigung aus Resten.

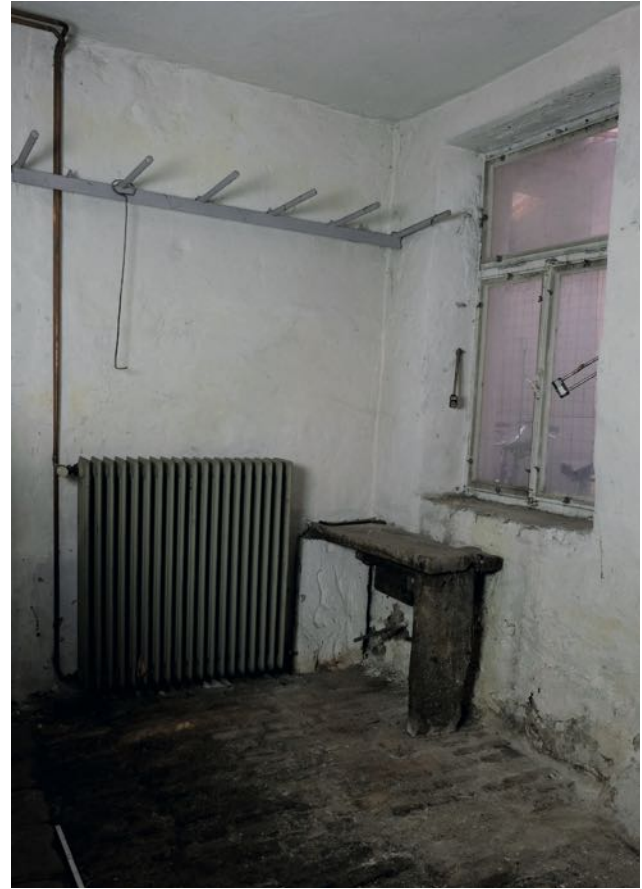
Rundeisenaufhängung 0.02e2 und Werkbank 0.02f1v

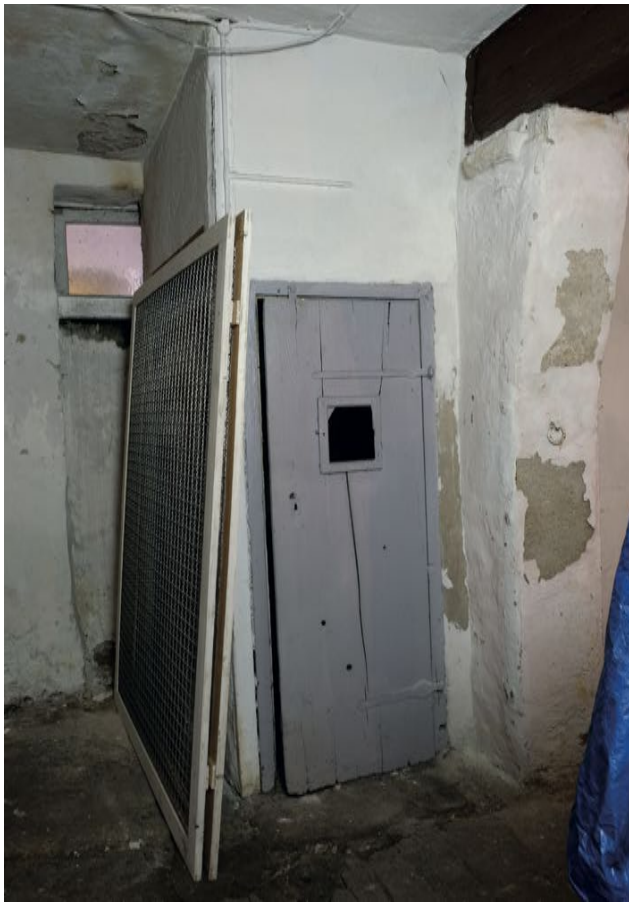
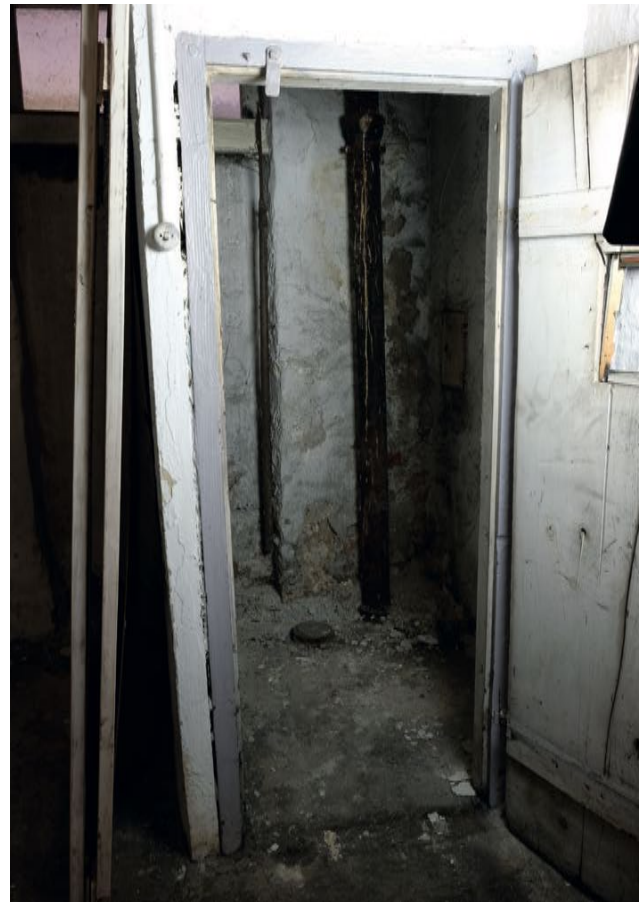
Befund 0.02f/g1 Abort

Beschreibung	Position	Bemerkung
<p>Haarrisse an Außenwand an Stelle des Aborts erkennbar.</p> <p>Ziegel mit der Höhe 7 cm gemauert. Format: ZF 36x16x7 cm. Mörtel grobkörnig mit runden Kieselsteinen und Kalkspatzen.</p> <p>Kalkputz weist Unregelmäßigkeiten und Wölbungen auf und ist nicht glatt verputzt.</p> <p>An rechter Seite geringfügiger Wandabtrag. Auflagerstein des Unterzugs sichtbar. Beinhaltet im hinteren Bereich einen Kaminschacht (siehe Plan)</p>	0.02g	<p>Deutet auf zugemauerte Türöffnung hin.</p> <p>Der Putz klingt hohl.</p> <p>Vermutlich um 2000 hinzugefügt, neue Kaminsteine sichtbar im Kellerabgang deuten darauf hin.</p>

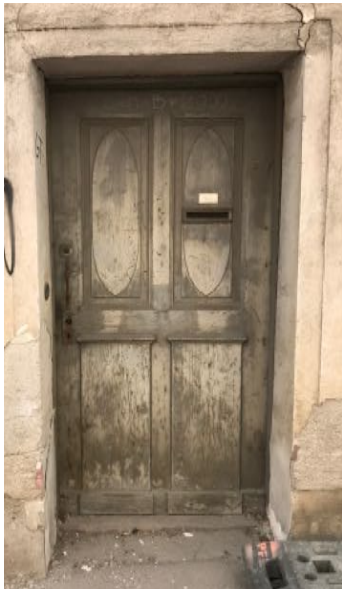
Pos.	Raum	0	01
0.01 a T01

<p>Beschreibung: Eingangstür zum Treppenhaus in Wand a Position in Fassade westlich.</p> <p>Holzrahmentür mit vier Füllungen, Briefkastenschlitz mit Lederlappen, Metallbeschlägen und Farbfassung. Vertikaler Metallgriff, Türkloben,</p> <p>Bemerkung: vermutlich um 1800 gekürzt geworden</p>

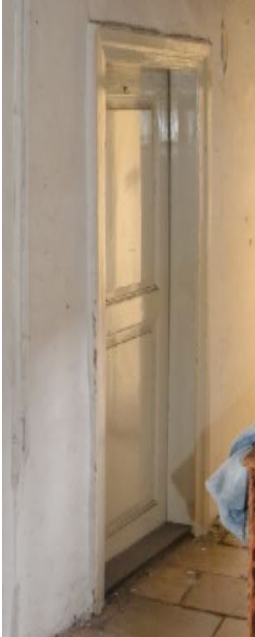
Pos.	Raum	1	01
1.01 a T02

<p>Wandöffnung zu Raum 1.03 Holzzargentür mit Farbfassung, Rahmentür mit 2 Füllungen, verschlossen</p> <p>Bemerkung: Tür intakt, verschlossen</p>	
1.01 b T03	 	<p>Beschreibung: Wandöffnung zu Raum 1.04 Holzzargentür mit Farbfassung, ohne Türblatt Oberlicht, herausnehmbarer Rahmen, einfachverglast, mit einer vertikalen Sprosse</p> <p>Bemerkung: Tür intakt</p>

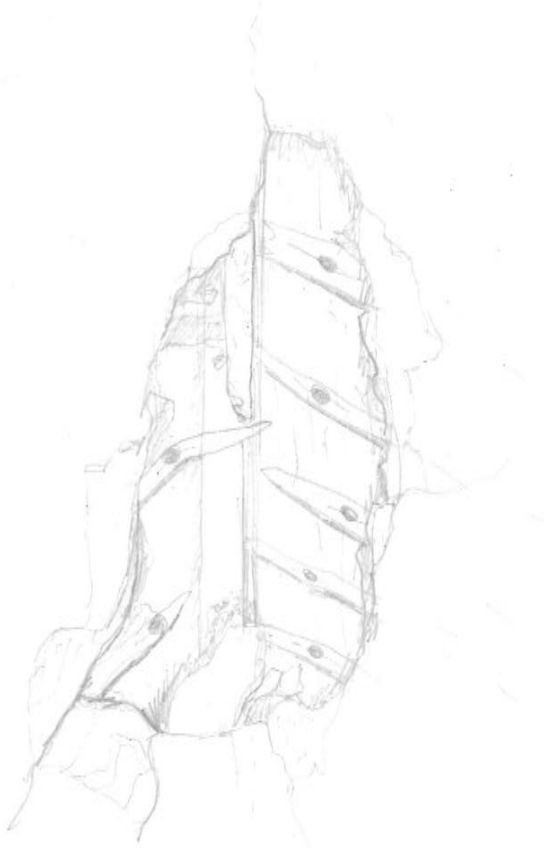
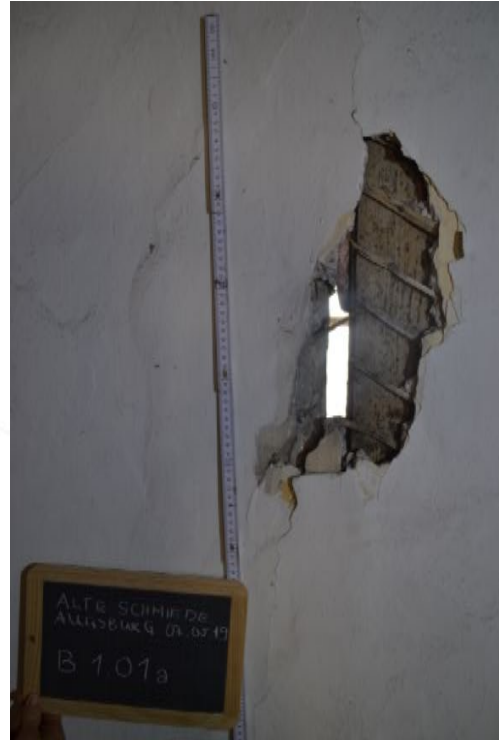
Wand a; Rissbildung in Putzoberfläche mit deutlichem Muster der darunterliegenden Haselruten als Putzträger.

Befundöffnung 1.01 a B01 weist auf eine ehemalige Türöffnung mittig von Wand a hin, die auf selbe konstruktive Art verschlossen wurde wie der Rest der Mauer (Holzkonstruktion mit geschmiedeten Nägeln aufgenagelte Haselruten, Putz und mehrere Farbanstriche) die Haselruten wechseln hier die Diagonalrichtung. Zwei Holzpfosten, die direkt nebeneinander liegen und der linke einen Farbanstrich aufweist und ein etwa 1m entfernter Knick in der Putzoberfläche, lassen auf eine ehemalige Türöffnung schließen.

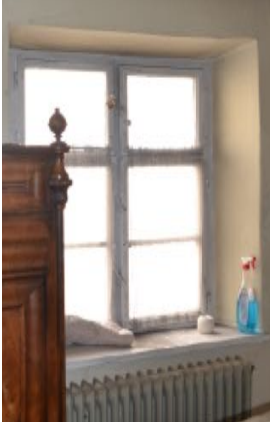
Pos.	Raum	1	03
1.03 a F02

<p>Bemerkung: Intakt, hier fehlt im linken unteren Flügel die waagerechte Sprosse, draus lässt sich schlussfolgern, dass die Fensterscheibe hier ausgetauscht wurde und aus moderner Zeit stammen muss, da sie ohne Bewegung ist (Floatglas). Ebenso fehlt am linken oberen Flügel der Öffnungsknopf und am rechten oberen Flügel ist das untere Eckband vermutlich ein Provisorium.</p> <p>Beschreibung: Wie 1.03 a F01</p> <p>Bemerkung: Intakt, hier fehlen die Eckbänder des linken unteren Flügels, auch der Knopf vom linken oberen Flügel fehlt. Das rechte obere Band vom rechten unteren Flügel wurde erneuert und ist vermutlich industriell gefertigt.</p> <p>Türen: Wandöffnungen alle mit Holzschwellen Türstock und Türblatt, Rahmentür mit zwei Füllungen, aus Holz mit Farbfassung Beschläge aus Metall</p>

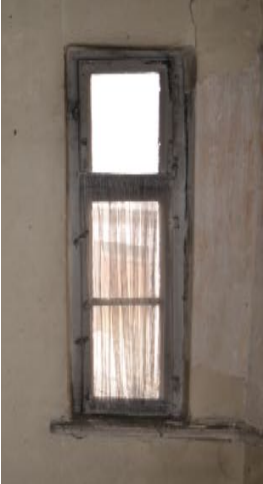
Pos.	Raum	1	04
1.04 a F02

<p>Beschreibung: Zweiflügelig, unterer Flügel mit einer waagerechten Sprosse und schlägt mit Leiste auf oberen Flügel auf, Schließung mit Einfachreiber, Knopf zum Öffnen, Beschläge aus Metall (Winkelbänder und Kloben mit Stützfeder), mehr Farbfassungen, innere Fensterbank durchgehend.</p> <p>Bemerkung: fehlende Schrauben am rechten oberen Beschlag, sonst intakt</p>	
1.04 a F03

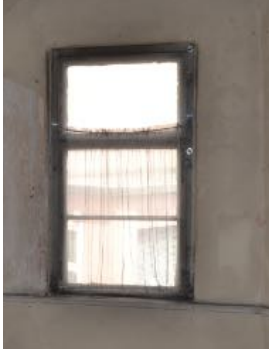
<p>Beschreibung: wie 1.04 e F02 Zusätzlich mit etwa 3cm Abstand auf Rahmen aufgeschraubte Plexiglasscheiben</p> <p>Bemerkung: 1.04 e F04 Plexiglasscheibe von innen an Fensterrahmen geschraubt, lassen sich aufgrund der Plexiglasscheibe nicht mehr öffnen, vermutlich als Einbruchschutz wegen der Antiquitäten</p>

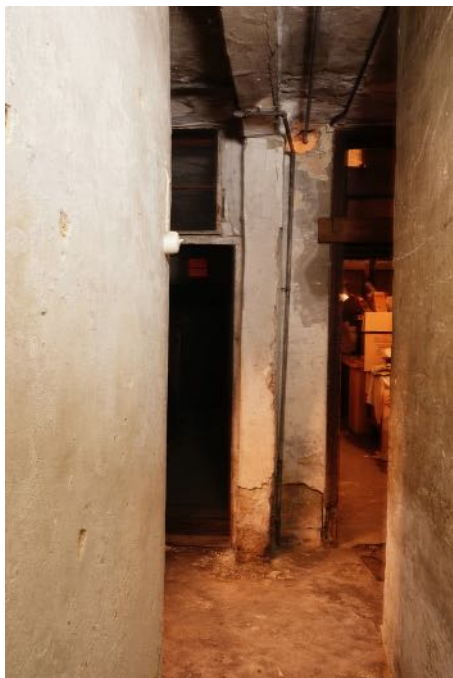
Beschreibung	Position	Bemerkung
<p>Boden Konstruktion: durchgängiger Fließestrich; Schwellenhölzer der Türen aus Eichenholz</p>	0.03_B	
<p>Boden_Befund_1 unebener Boden: Vorraum Schnittstelle zwischen den beiden Häusern</p>	0.03_B01	erhöhte Abnutzung durch Laufwege oder möglicher Abfluss
<p>Boden_Befund_2 Verbindungsstelle (Naht) im Belag des Vorraums sichtbar</p>	0.03_B02	unterschiedliche Bauzeit – Zusamenlegen der Häuser; spätere Angleichung des Bodens (eingegossenes Rohr)
