Raumbuch

Alte Schmiede in Augsburg

Raumbuch „Alte Schmiede“

Milchberg 16, 86150 Augsburg

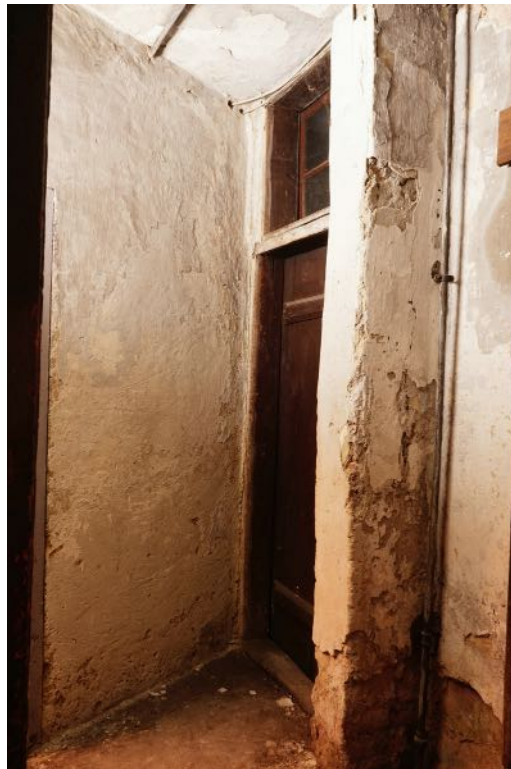
Beschreibung	Position	Bemerkung
<p>Wand_Nord Ziegelformat (L/B/H): 31/17,5/9 cm Einfach gewinkelt stößt stumpf an Unterzug an</p>	0.03N	nachträglich eingezogen
<p>Wand_Nord_Befund_1 stößt stumpf aus Raum 2 gesehen an Verlängerung von Wand 0.03O</p>	0.03N_01	Fugenbild weist darauf hin, dass Wand 0.03N nachträglich eingezo- gen wurde
<p>Wand_Nord_Fenster Rohbauöffnung (B/H) 86 x 100 cm Rahmenstärke umlaufend: 3 cm Holzrahmen Einsatz mit 3 Metallgitterstäben Öffnungsflügel aus Holz: 2 Glas-/2 Blechelemente von Raum 2 aus weiß gestrichen, vertikale Sprosse oben mittig fehlt</p>	0.03N_F	vermutlich nachträglich als Ein- bruchschutz ergänzt; Öffnungsflügel gestrichen – Licht nach Elektrizität eventuell nicht mehr notwendig
<p>Wand_Nord_Tür Lichte Öffnung (B/H): 105 x 192 cm Rahmenstärke umlaufend: 13 cm Rahmentür mit 2 Feldern Rahmen aus Raum 2 gesehen verziert ohne Gehrung</p>	0.03N_T

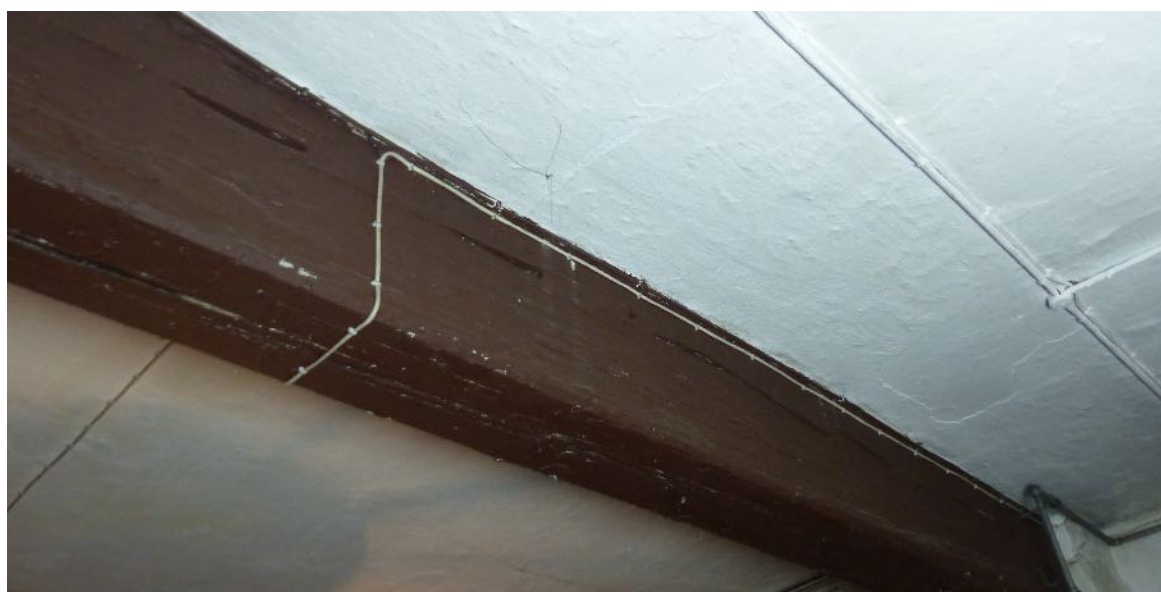
Befund D0.02_02: Unterzug II

<p>Befund: Unterzug II Der Unterzug / Holzbalken liegt rechts auf der Innenwand 0.01c und links auf der Innenwand 0.01h auf. Der Unterzug ist im Durchschnitt 34 cm hoch und 24 cm breit. Er besteht aus zwei, übereinanderliegenden, Holzbalken. Der obere ist mittig gestoßen und mit dem Unteren längs verzahnt.</p>	D0.02_02	<p>Vermutlich wurde der Unterzug aufgedoppelt, dies ist erkennbar durch Verzahnungsfugen im Unterzug / Holzbalken. Auch in diesem Fall handelt es sich um Nadelholz.</p>
<p>Befund: Deckendurchbruch Der 71 x 85 x 30 cm große Deckendurchbruch wurde nachträglich mit Holzbrettern verschlossen und befindet sich in der Kreuzung der beiden Unterzüge.</p>	D0.02_03

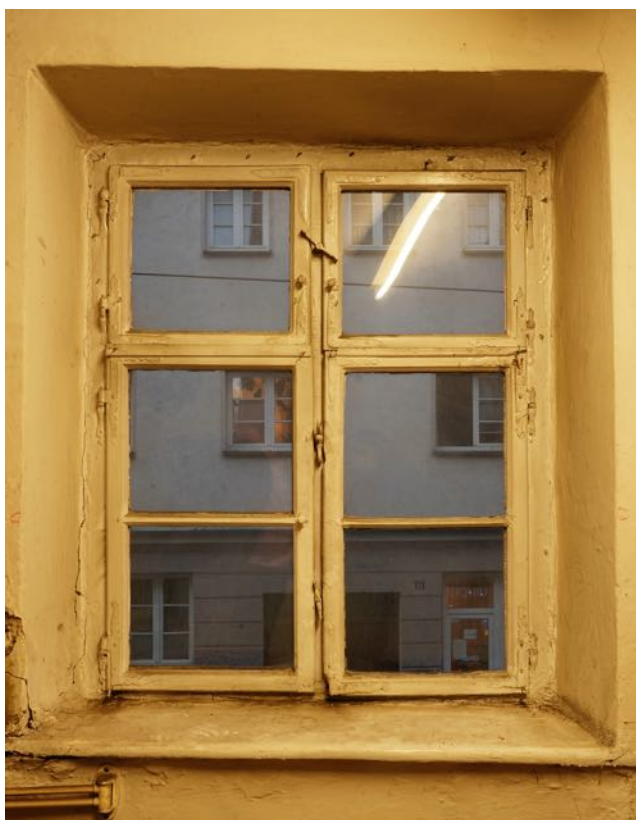
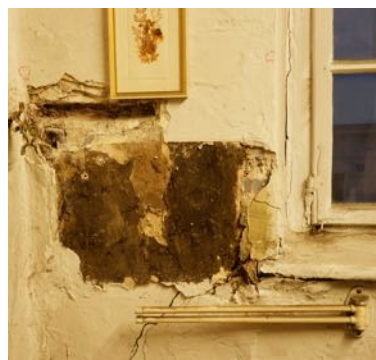
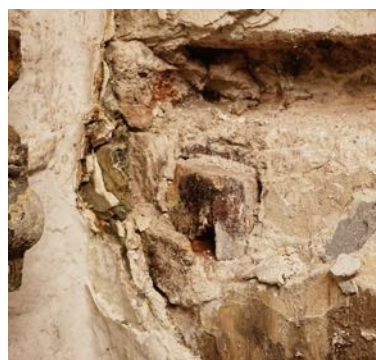
Position:
Foto links: Fenster
Foto oben: Öffnung
Foto unten: Foto Öffnung Zoom

Bildinhalt:
Das linke Foto zeigt das Nordfenster 1.03 NF. bei dem oberen und unteren Foto ist eine Öffnung der Wand zu sehen 1.03 NW 02 besonders das untere Bild zeigt die verschiedenen Schichten der Wand.

Beschreibung	Position	Bemerkung
<p>1.03 Nordwand: Die Nordwand setzt sich aus der Wand, einer Nische und einem Fenster zusammen. Eine Öffnung an der Nordwestecke lässt darauf schließen, dass es eine geziegelte Mauer ist. Die Oberfläche der Wand ist weiß verputzt und zeigt auch an der Öffnung anhand vieler Schichten, dass hier bereits öfter gestrichen wurde. Die Nische in der Wand befindet sich in der Nordostecke. Sie erstreckt sich über die gesamte Höhe und ist in etwa 1 Meter breit und 20 cm tief. An der Nordwestseite der Wand ist ein ca. 80 cm langer Riss vom Boden ausgehend.</p> <p>1.03 Nordfenster: Das Fenster sitzt in der linken Hälfte der Wand. Das zweiflügelige Fenster ist mit einem Mittelsteg unterteilt, zudem hat es ein zweiflügeliges Oberlicht, welches separat zu öffnen ist. Das Eichenholzfenster ist weiß lackiert, ebenso die Fensterbank. Die Fensterflügel sind mit eisernen Eckwinkeln mit Stützkloben am Fensterrahmen verbunden. Diese Winkel haben zwei unterschiedliche Formen, einmal sehr schlicht, einmal mit ornamenten. Zum Verschließen der Fenster sind Reiber angebracht.</p>	1.03 NW

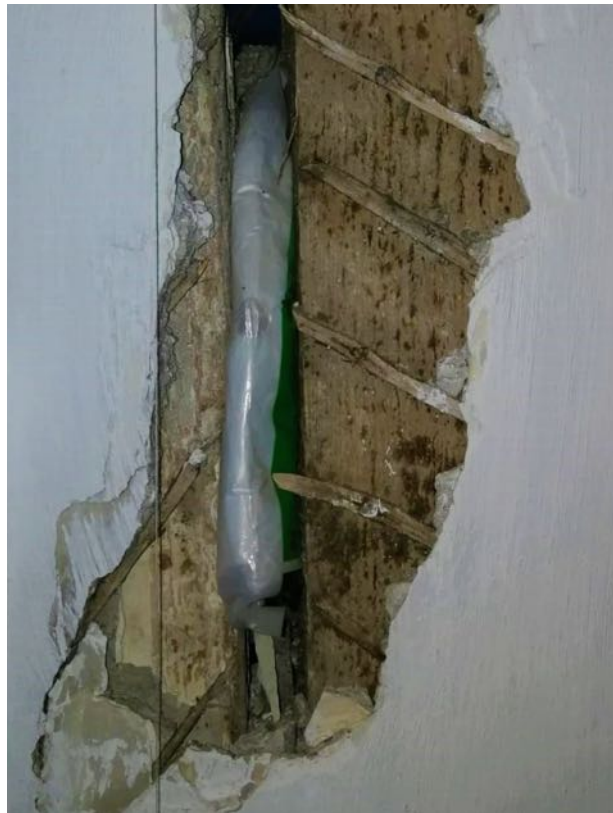
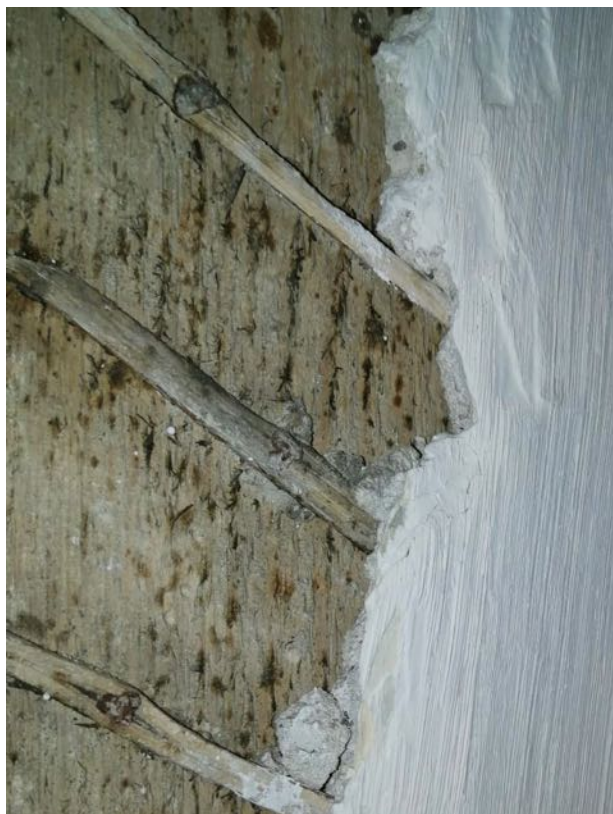
Position:
Südwand

Bildinhalt:
Die beiden Fotos zeigen eine Öffnung der Südwand in 1.02 SW, hieraus schließen wir das 1.03 SW 01 den gleichen Aufbau hat

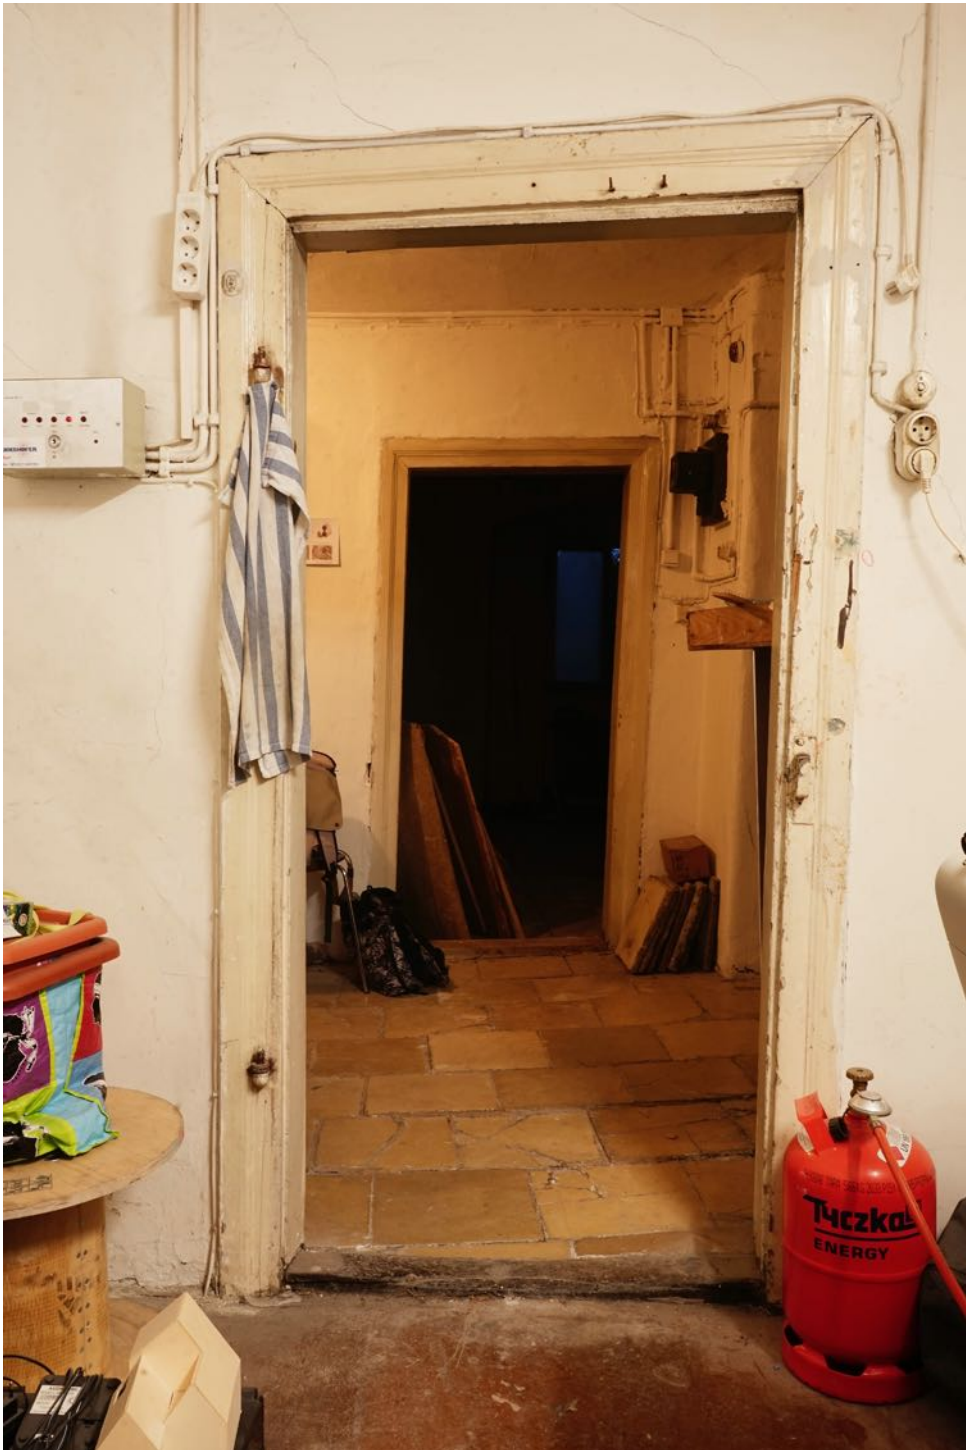
Position:
Südtüre

Bildinhalt:
Auf dem Bild ist die
Südtüre zu sehen
1.03 ST. Der Rahmen
ist ein profilierter
Blendrahmen 1.03
ST 02, hier ist die
Durchbiegung im
Bereich des Sturzes
gut zu erkennen.

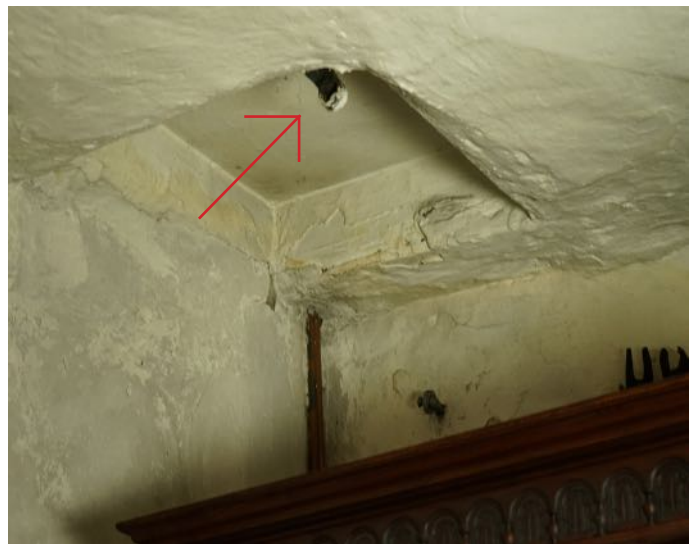
Position	Bestand	Bemerkung
D 0.02 01	Der Holzunterzug verjüngt sich am Balkenende nach Süden hin.	Die Verjüngung kann mutmaßlich dem natürlichen Wuchs zugrunde liegen.
D 0.02 02	In der östlichen Ecke der Decke befindet sich eine Öffnung, welche mit einem Blech verschlossen und anschließend ebenfalls mit einem gekalkten Anstrich überdeckt wurde. Zusätzlich befindet sich an der nördlichen Innenseite eine Umlenkrolle aus Metall. Im darüber liegenden Geschoss ist keine Störung im Boden zu erkennen.	Da im oberen Stockwerk keine Störung im Boden vorzufinden ist, wurde der Boden vermutlich nach der Schließung verlegt. Die Umlenkrolle war vermutlich in früherer Zeit Bestandteil eines Klingelsystem.

links: Detailaufnahme verjüngender Holzbalken

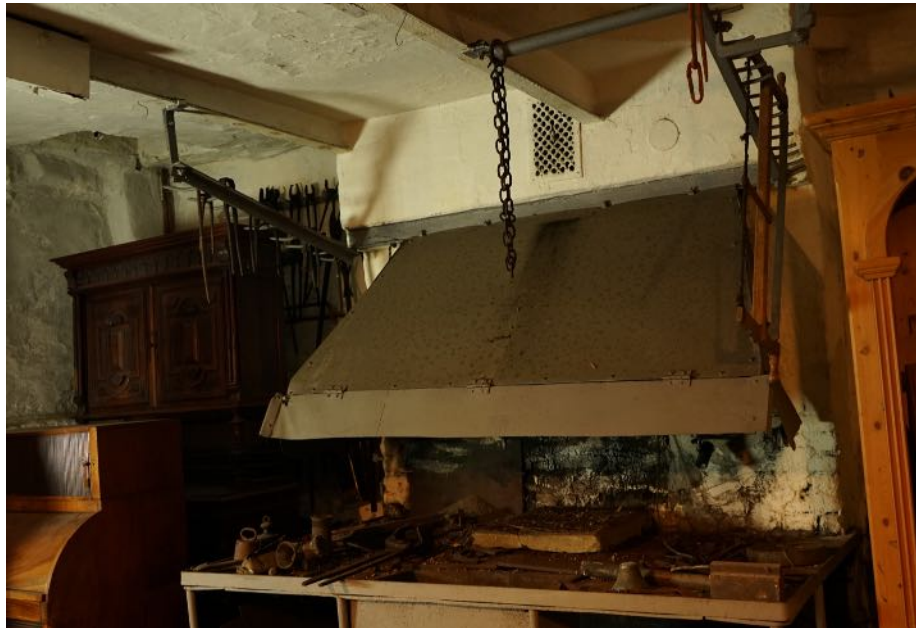
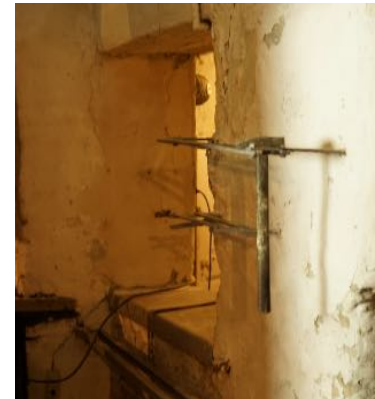
links: 0.02 c Südteil Wandkonstruktion

rechts oben: Detailaufnahme Wand Bereich Kamin

rechtrs unten: Wanddurchbruch

Position	Bestand	Bemerkung
0.02 c	<p>Wand 0.02 c</p> <p>Der Südteil der Wandkonstruktion aus tragendem Vollziegelmauerwerk weißt eine verputzte, mit Kalkanstrich versehene Oberfläche auf und zeigt eine markante Auskröpfung im Bereich der Esse, aufgrund des Rauchabzugs mit einem im oberen Wandbereich eingefügten Lüftungsgitter.</p> <p>Die Oberfläche im direkten Anschluss an den Kamin ist schwarz verrußt.</p> <p>Zusätzlich ist ein Wanddurchbruch mit Holzrahmen im oberen und linken Öffnungsbereich, sowie einer Aufblechung auf dem rohen Ziegelmauerwerk sichtbar.</p> <p>Das Wandende weist einen Absatz auf Höhe des Durchbruchsturzes, sowie eine 30cm hohe Einkerbung in 80cm Wandhöhe auf.</p> <p>Eine Installationsrohrleitung verläuft vom Sturz kommend auf die gegenüberliegende Wandseite durch den oberen Bereich des Durchbruchs.</p>

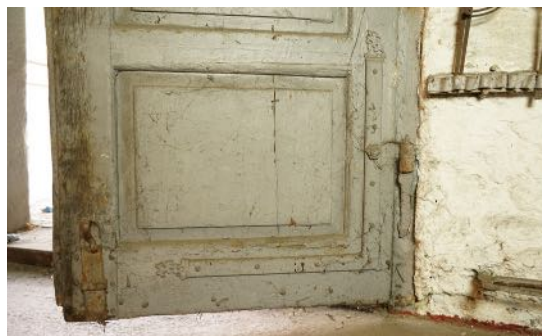
Position	Bestand	Bemerkung
T 0.02 b	<p>Tür 0.02 b Zweiflügelige, einwärts schließende Holzrahmentür mit Steh- und Gehflügel über eine Höhe von 2,60 m. Beide Türblätter, sowie der Rahmen wurden mit einem taubenblauen Anstrich überzogen. Zwei hölzerne Türblätter mit jeweils drei massiven, abgeplatteten Füllungen und profilierten Türfriesen. Beide Türflügel sind jeweils angeschlagen auf zwei 10 cm lange Kloben, mit zweifacher Verankerung im Türstock, über Scharnier und Stützkloben mit einer Gesamtlänge von etwa 33cm. Die Stützkloben sind über geschmiedete Nägel am Türrahmen befestigt. Das linke Türblatt ist außen und innen mit einem aufgedoppelten unteren Querfries versehen, das rechte Türblatt lediglich auf der Außenseite.</p>	<p>Holzart augenscheinlich aufgrund fasriger Erscheinung Weichholz und Nadelholz evtl. Kiefer</p> <p>Zweifache Befestigung vermutlich aufgrund wirkender Diagonalkräfte.</p>

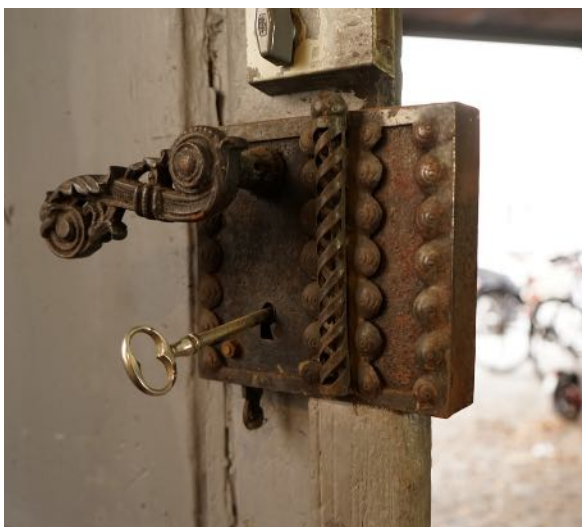
Position	Bestand	Bemerkung
v	<p>Zusätzlich gibt es zwei Halterungen am äußeren rechten Türblatt, jeweils über zwei Schrauben mit Beilagscheibe und Mutter befestigt.</p> <p>Ein intaktes schmiedeeisernes Kastenschloss mit gegossenem Griff und ziselierten Ornamenten befindet sich auf der Innenseite des linken Flügels, dessen Türknauf außen fehlt.</p> <p>Zusätzlich sind zwei weitere Schlösser angebracht.</p> <p>Zuerst ein Türriegel und im Anschluss eine Türkette, wodurch sich derzeit eine 3-fache Sicherung ergibt.</p>	<p>Die bestehende Funktionalität ist durch den erhaltenen Schlüssel, sowie der überprüften Öffenbarkeit der Tür ersichtlich.</p> <p>Diese zwei zusätzlichen Schlösser, augenscheinlich jüngeren Datums, wurden im Nachgang angebracht.</p>

links : intaktes Kastenschloss

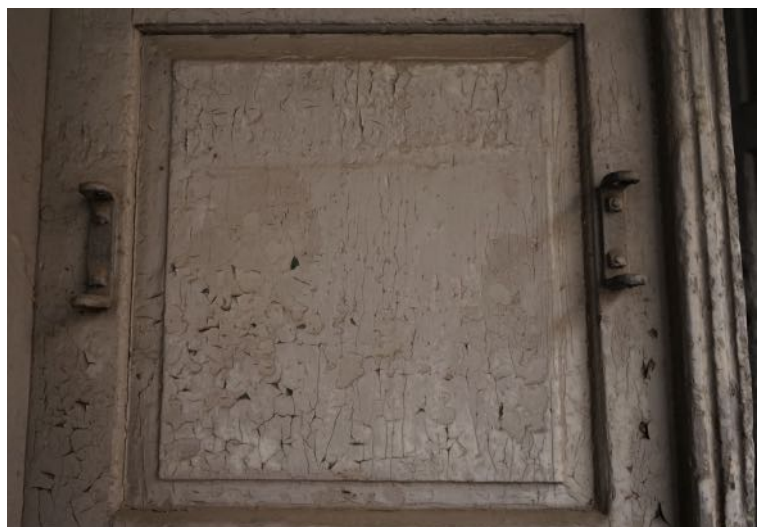
rechts : Detailaufnahme Halterungen an Türblatt ausen

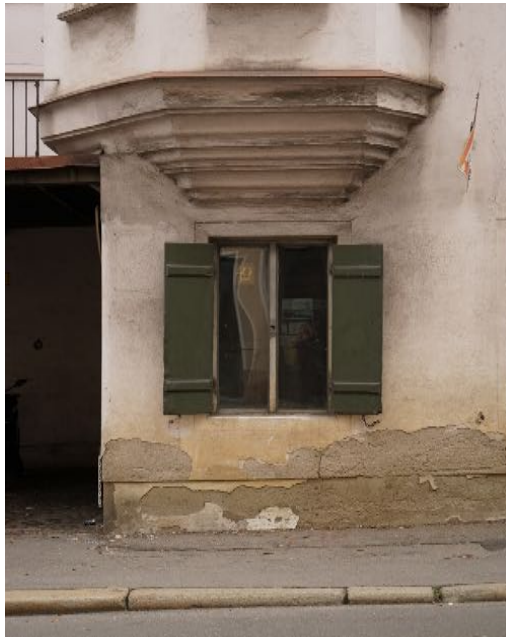
links:
Detailaufnahme Fenster,
Blick von der gegen-
überliegende Strassenseite des
Milchbergs

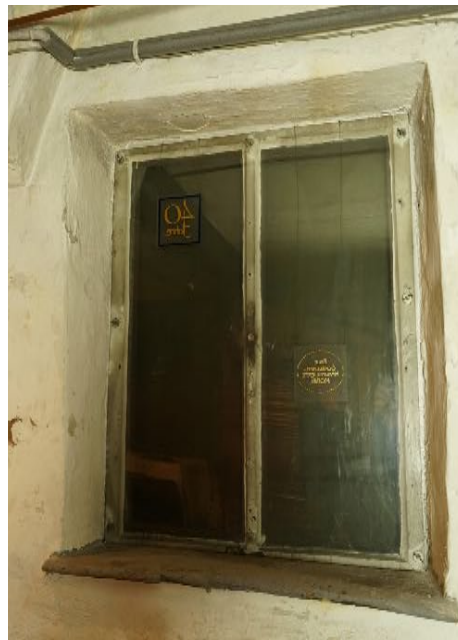
rechts: Detailaufnahme des Fen-
sters, fotografiert von Innen,
Raum 0.02 EG

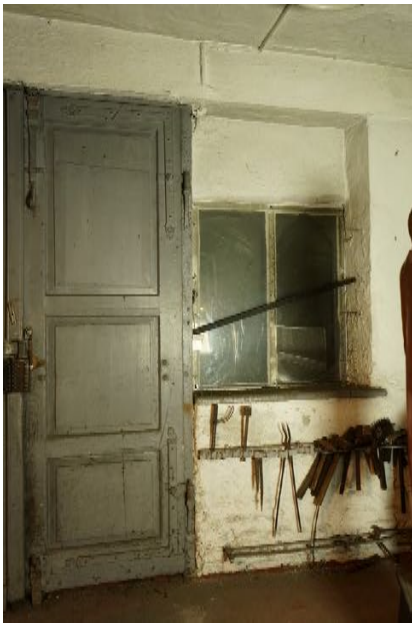
links:
Innenansicht auf Fenster
Ostseite, Wand b, neben Türe

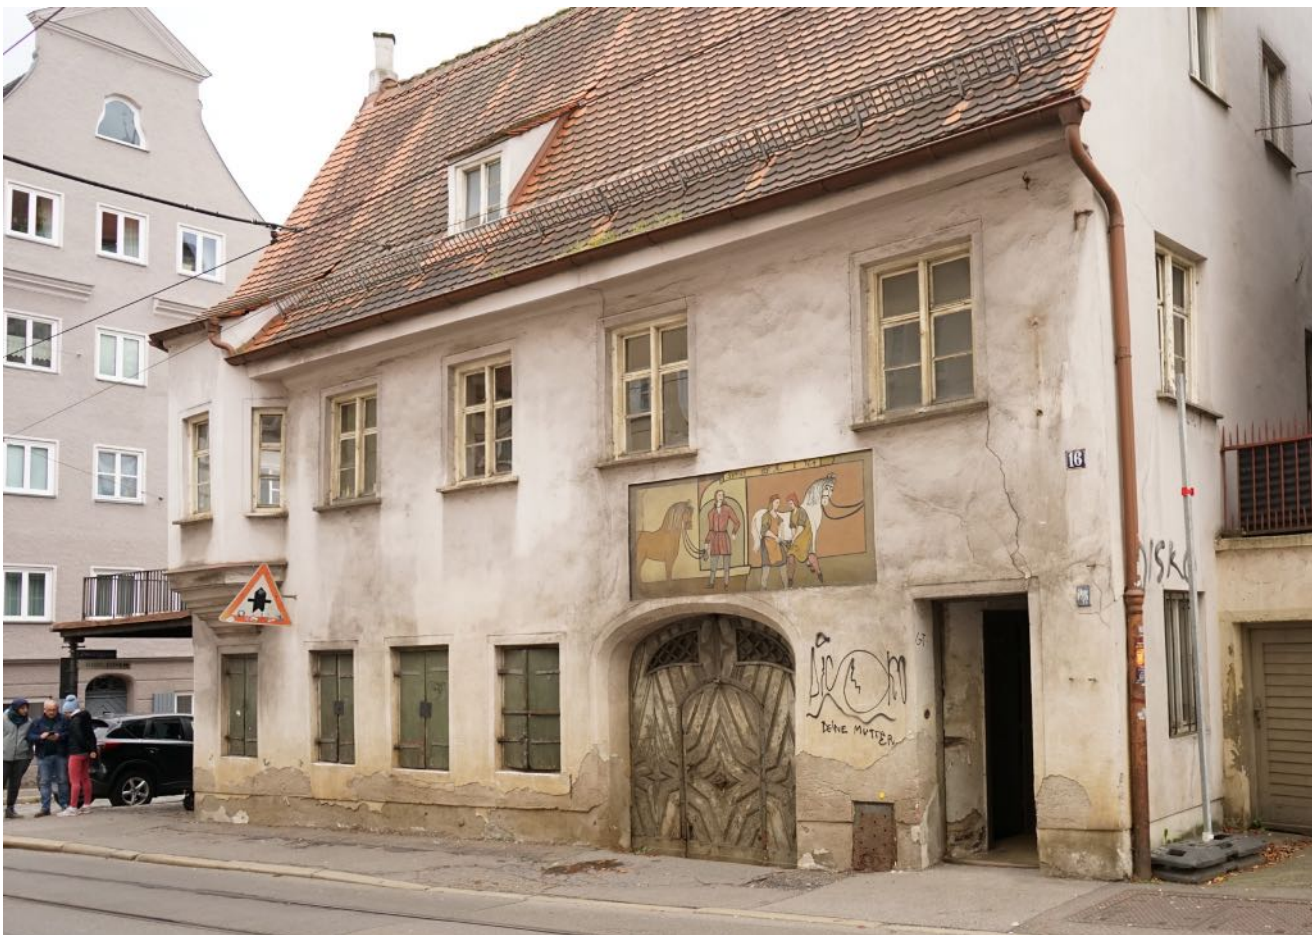
unten:
Blick vom oberen Milchberg auf
Nordfassade der alten Schmiede

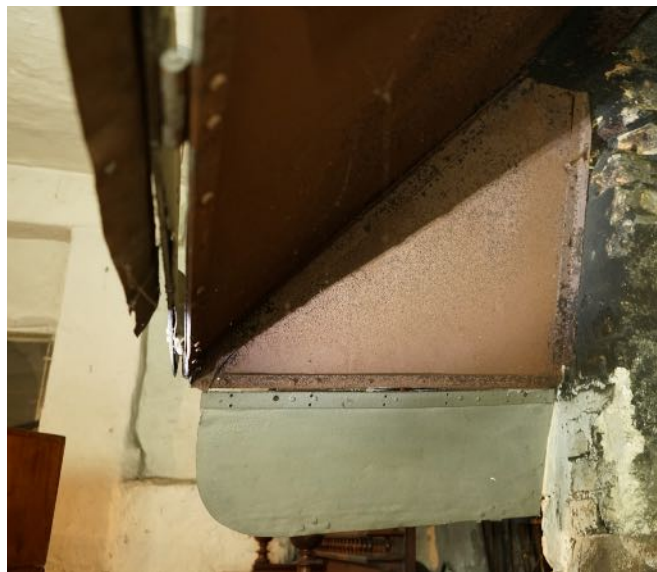
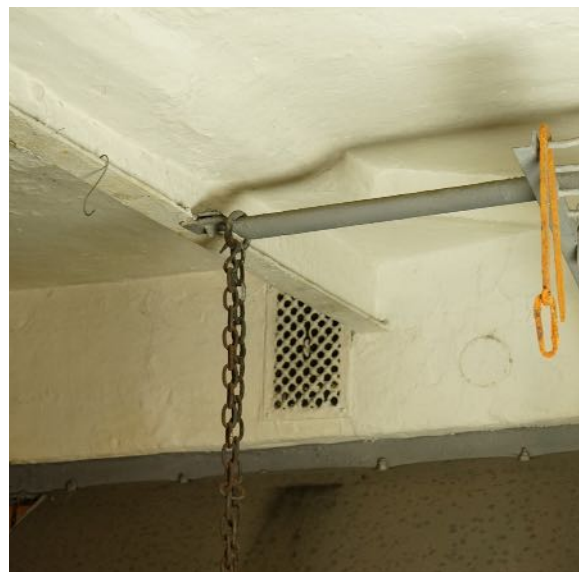
links: Detailaufnahme Rauchabzug
rechts: Detailaufnahme Lochblech oberhalb der Esse

Position	Bestand	Bemerkung
	<p>Unter dem Rauchfang befindet sich ein Metalltisch. Dieser besteht aus einem Metallrahmen in dem mehrere Metallplatten und ein Wasserbecken eingelassen sind. Das Wasserbecken liegt mittig am vorderen Rand des Tisches und ist 25 cm tief. Die Oberkante des Tisches befindet sich 80 cm über dem Boden. Die Konstruktion steht auf sechs Tischbeinen, welche in den Boden eingelassen sind. Die mittleren beiden Beine springen mittig nach hinten weg. Rückseitig ist die Konstruktion eingemauert. An der linken Wandseite über dem Tisch, im Bereich des Kamins, ist ein Abzugsloch zu sehen, welches mit einer Metalltür verschlossen ist.</p> <p>Unter dem Tisch sind links und rechts zwei Installationen aus Metall angebracht. Von ihnen ausgehend führt jeweils ein Rohr in die Rückwand. Im Bodenbereich unter dem Tisch ist zusätzlich eine Vertiefung erkennbar.</p>	<p>Die unter dem Tisch angebrachten Installationen dienen vermutlich dem Zuluftsystem der Esse. Die Vertiefung unter der Esse diente vermutlich dem Auffangen von zu Boden fallenden Kohleresten.</p>

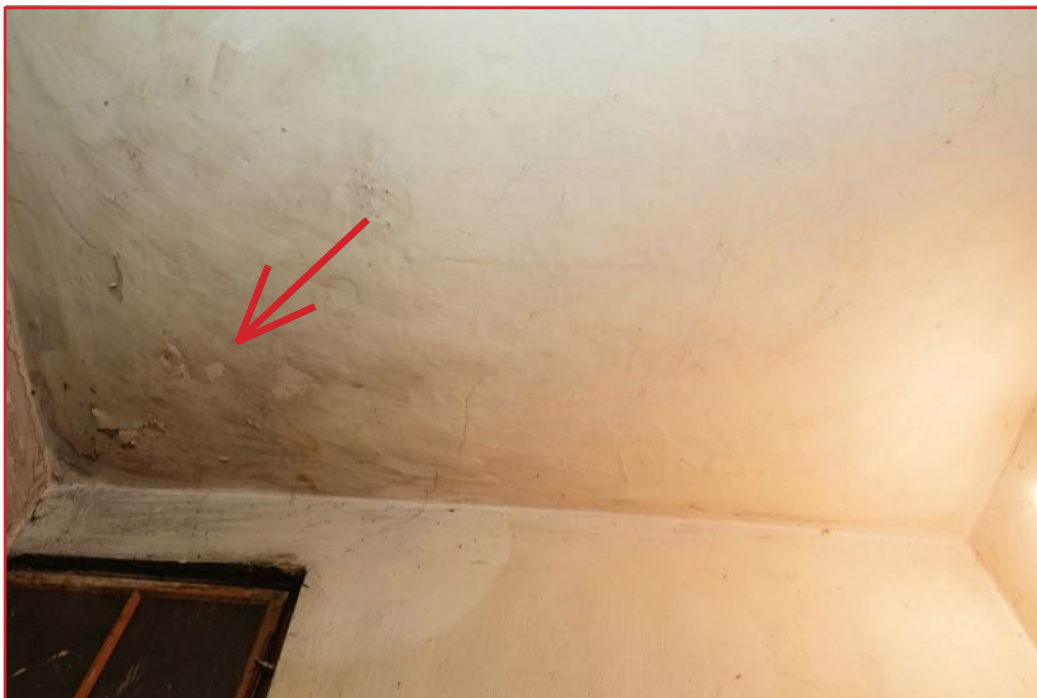
Position:
D 0.05 01

Beschreibung	Position	Bemerkung
<p>Decke 0.05 Die Decke besteht aus einer Holzbalkenkonstruktion, die mit einem Rohrgewebe als Grundlage für die Putzschicht ausgekleidet wurde. Sie weist eine verputzte, mit Kalkanstrich versehene Oberfläche auf.</p> <p>Die südwestliche Ecke der Decke zeigt einige Merkmale von Abnutzungen sowie abblätternde Stellen.</p> <p>An Wand W 0.05 O1 befindet sich ein Duschkopf, der entlang der Decke erstreckt und dann nach unten ragt.</p>	<p>D 0.05</p> <p>D 0.05 01</p> <p>D 0.05 02</p>	<p>Das Rohrgewebe ist in einem Riss an der Decke sichtbar.</p> <p>Auffällig ist, dass die Decke nur an dieser Stelle Verfärbungen aufweist.</p> <p>Man kann daher auch vermuten, dass der Waschräum nicht nur zur Reinigung von Kleidung usw., sondern auch zur körperlichen Hygiene genutzt wurde.</p>

Bildinhalt:
Verfärbungen und Abblätterungen in der südwestlichen Ecke der Decke des Raums 0.05

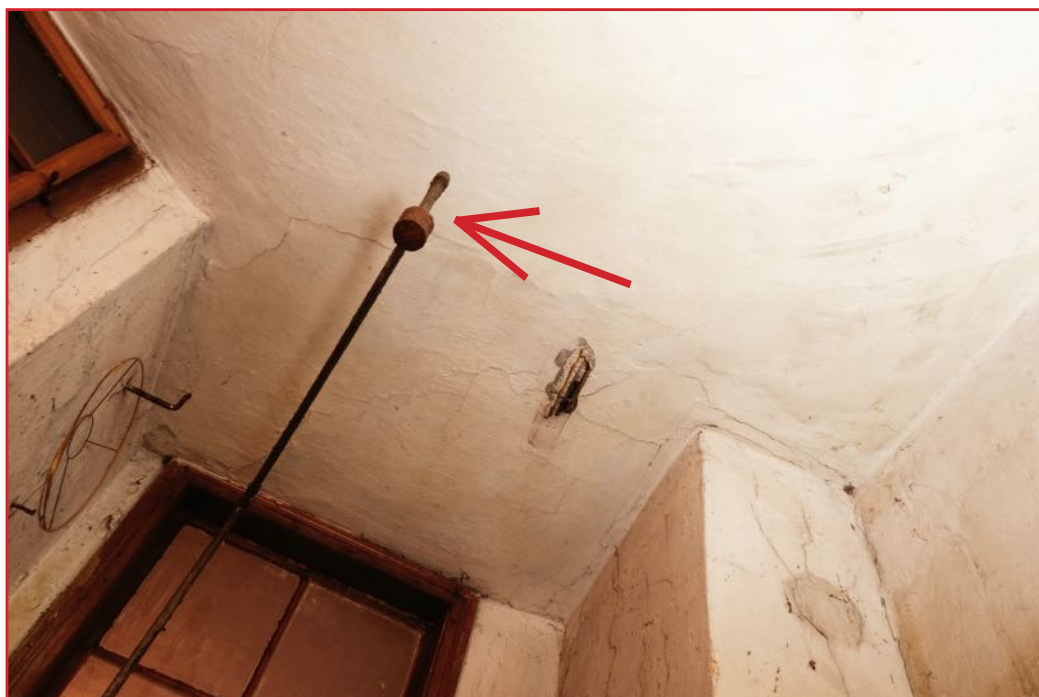
Position:
D 0.05 02

Bildinhalt:
Duschkopf von
unten

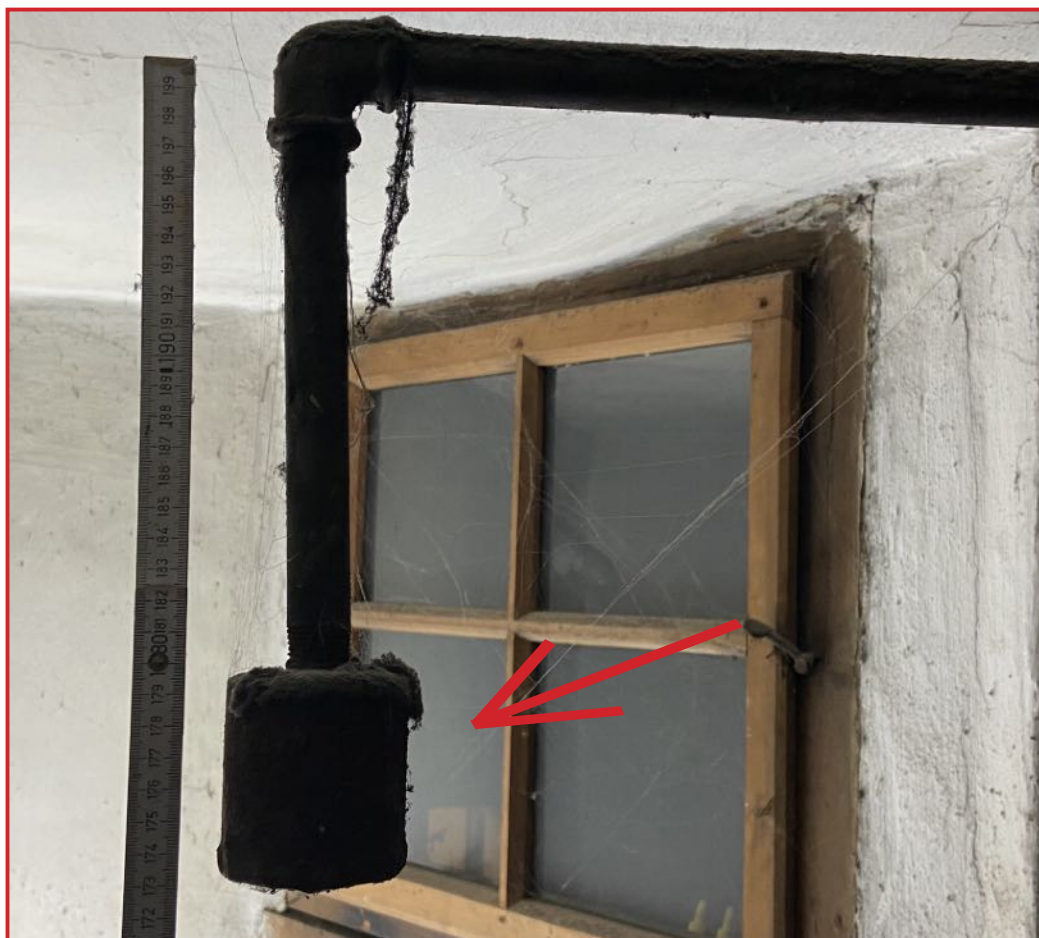
Position:
D 0.05 02

Bildinhalt:
Duschkopf in Nah-
aufnahme

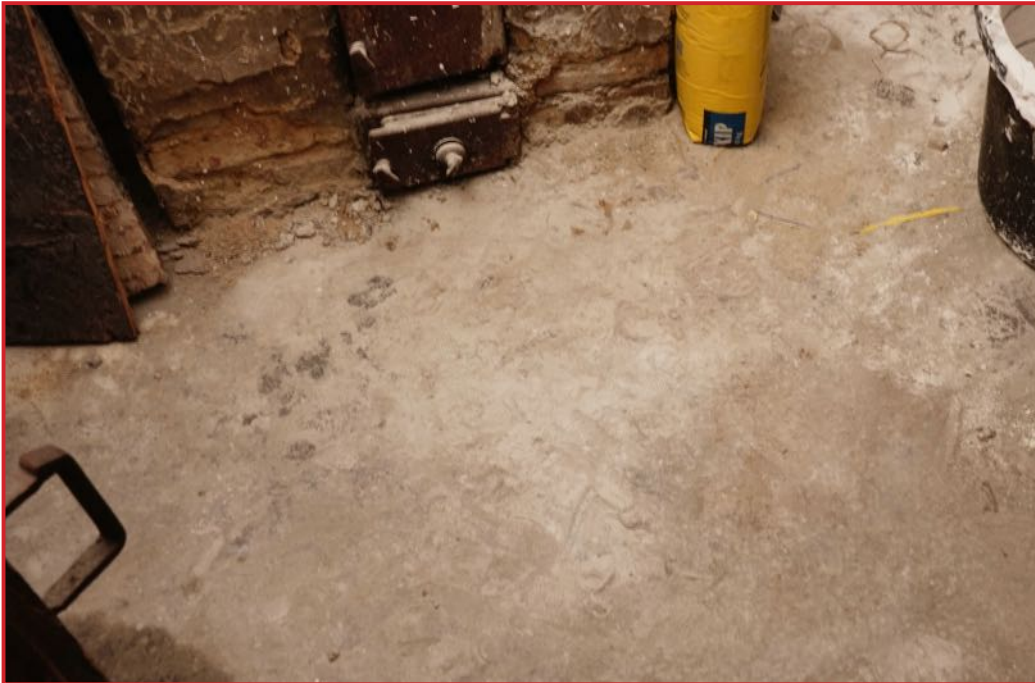
Position:
B 0.05 01

Beschreibung	Position	Bemerkung
<p>Boden 0.05 Der Boden von Raum 0.02 besteht Bodenplatte mit Fließestrich, welche unterkellert ist. Die Bodenplatte wurde fugenlos aus einem Guss erstellt.</p> <p>Augenscheinlich ist die Bodenplatte in einem einwandfreien Zustand, da keinerlei Risse erkennbar sind.</p> <p>In Türnähe existiert ein Abfluss zu dem sich der Boden absenkt um ein Gefälle herzustellen.</p> <p>In B 0.05 ist ein etwa 90cm hoher Waschkessel integriert. Auf der Oberseite gibt es eine Vertiefung, die mit einem Holzdeckel verschlossen ist. Der quadratische Körper ist geziegelt und mit einer Schamottoberfläche versehen.</p> <p>Der Heizkessel weist erhebliche Risse auf. Es sind deutliche Schamottablösungen erkennbar.</p> <p>Auf der Vorderseite befinden sich zwei Türlöcher aus Gusseisen, die zur Eingabe von Heizmitteln für die Beheizung des Kessels und zur Entnahme der Asche dienen.</p>	<p>B 0.05</p> <p>B 0.05 01</p> <p>B 0.05 02</p> <p>B 0.05 03</p> <p>B 0.05 04</p> <p>B 0.05 05</p>	<p>Die Einwirkungen von Feuchtigkeit und Hitze haben die Oberfläche des Kessels über die Jahre deutlich angegriffen.</p> <p>Die Türchen befinden sich im Gegensatz zum geziegelten korpus in einem guten Zustand.</p>

Bildinhalt:
Bodenplatte

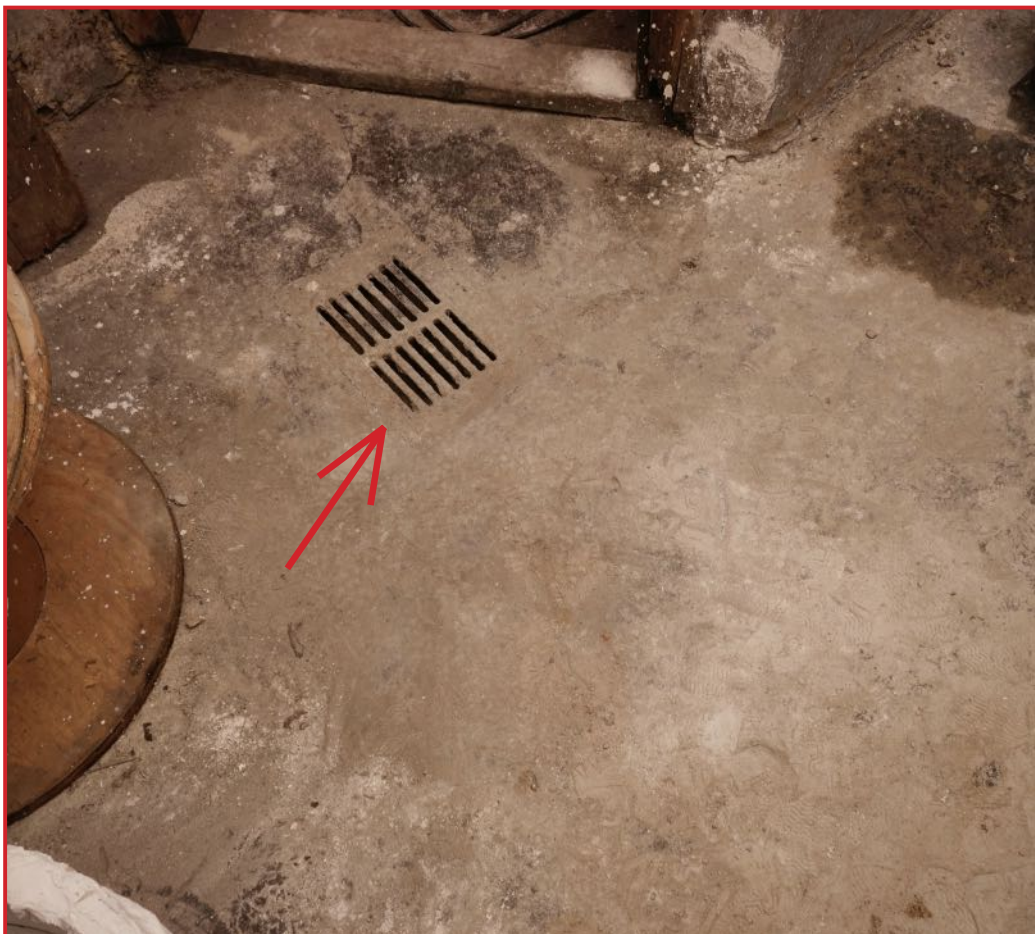
Position:
B 0.05 02

Bildinhalt:
Wasserablauf

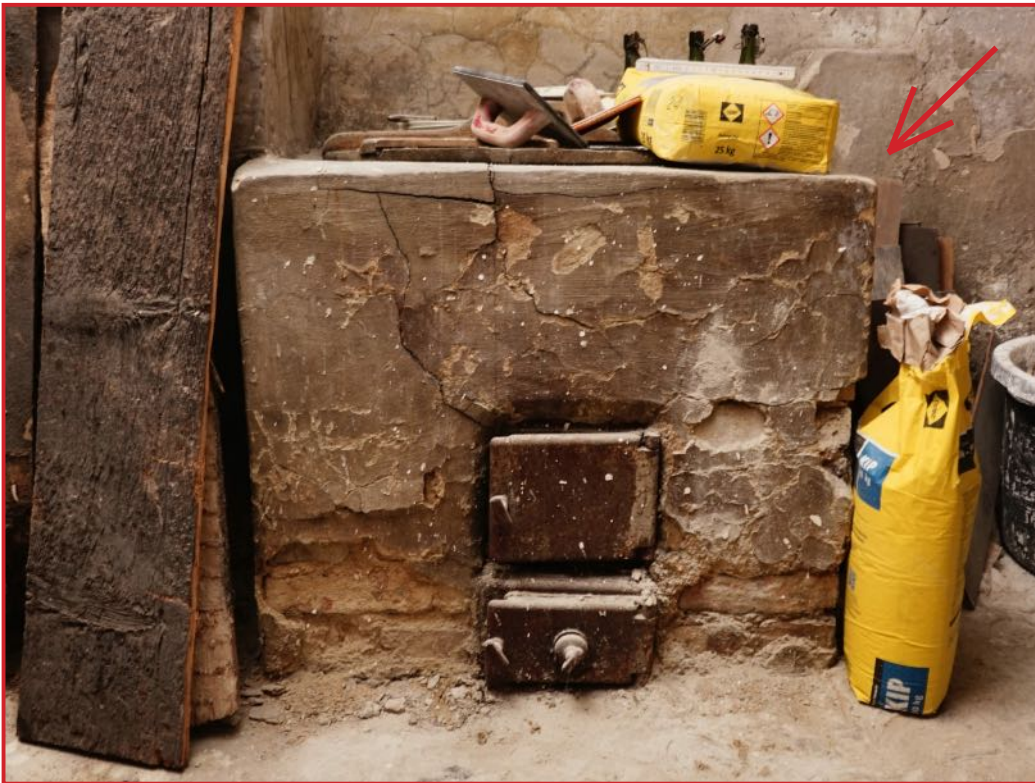
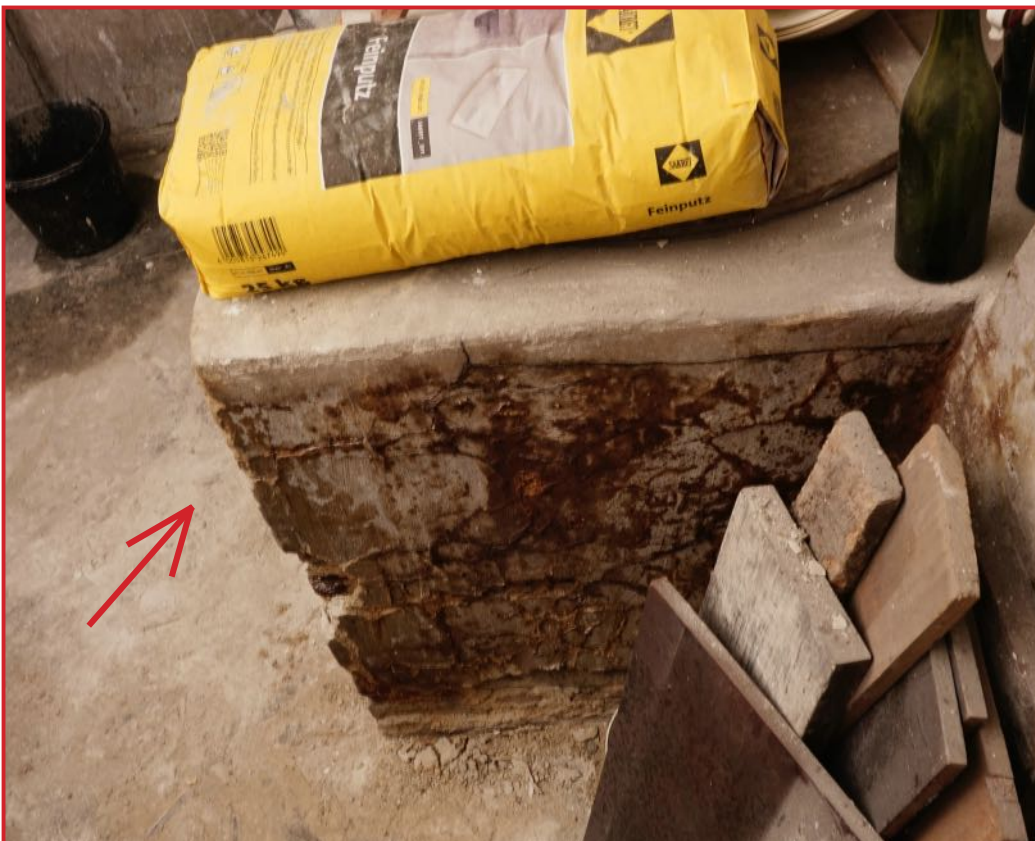
Position:
B 0.05 03

Bildinhalt:
Waschkessel

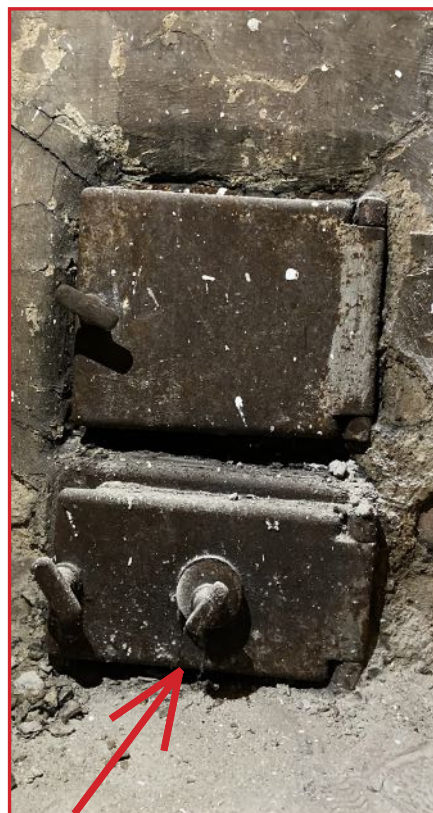
Position:
B 0.05 05

Bildinhalt:
Gusseiserne Türen
des Wasserkes-
sels

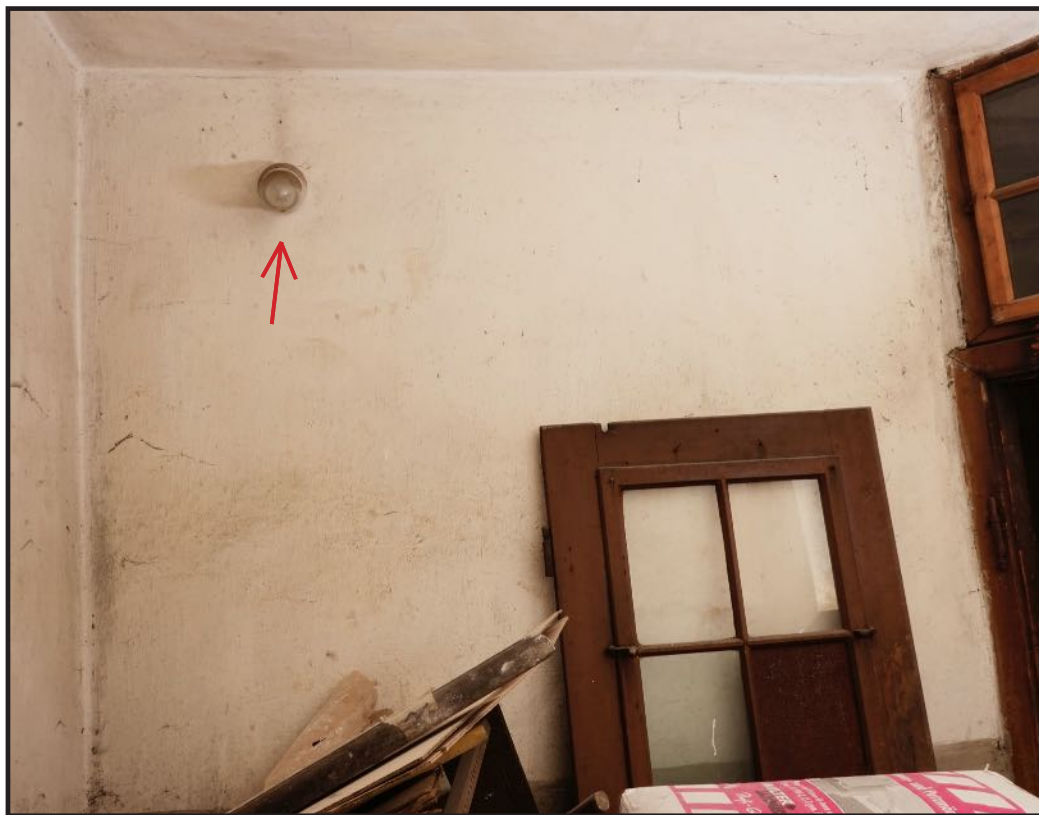
Position:
W 0.05 N1

Beschreibung	Position	Bemerkung
<p>Wand 0.02 Nord 1</p> <p>Die Wandkonstruktion aus tragendem Vollziegelmauerwerk weist eine verputzte mit Kalkanstrich versehene Oberfläche auf. Die Wandfläche unterteilt sich farblich in einen dunkleren Sockelbereich und eine hellere Restfläche.</p> <p>Die Oberfläche der Wand befindet sich in einem allgemein guten Zustand.</p> <p>Im oberen Teil der Wandfläche ist die einzige nicht natürliche Lichtquelle des Raumes angebracht.</p>	W 0.05 N1	Die elektrische Beleuchtung wurde erst später eingebaut, da zum Zeitpunkt der Errichtung der Schmiede derartige Leuchtmittel noch nicht hergestellt wurden.

Bildinhalt:
Wand Nord 1

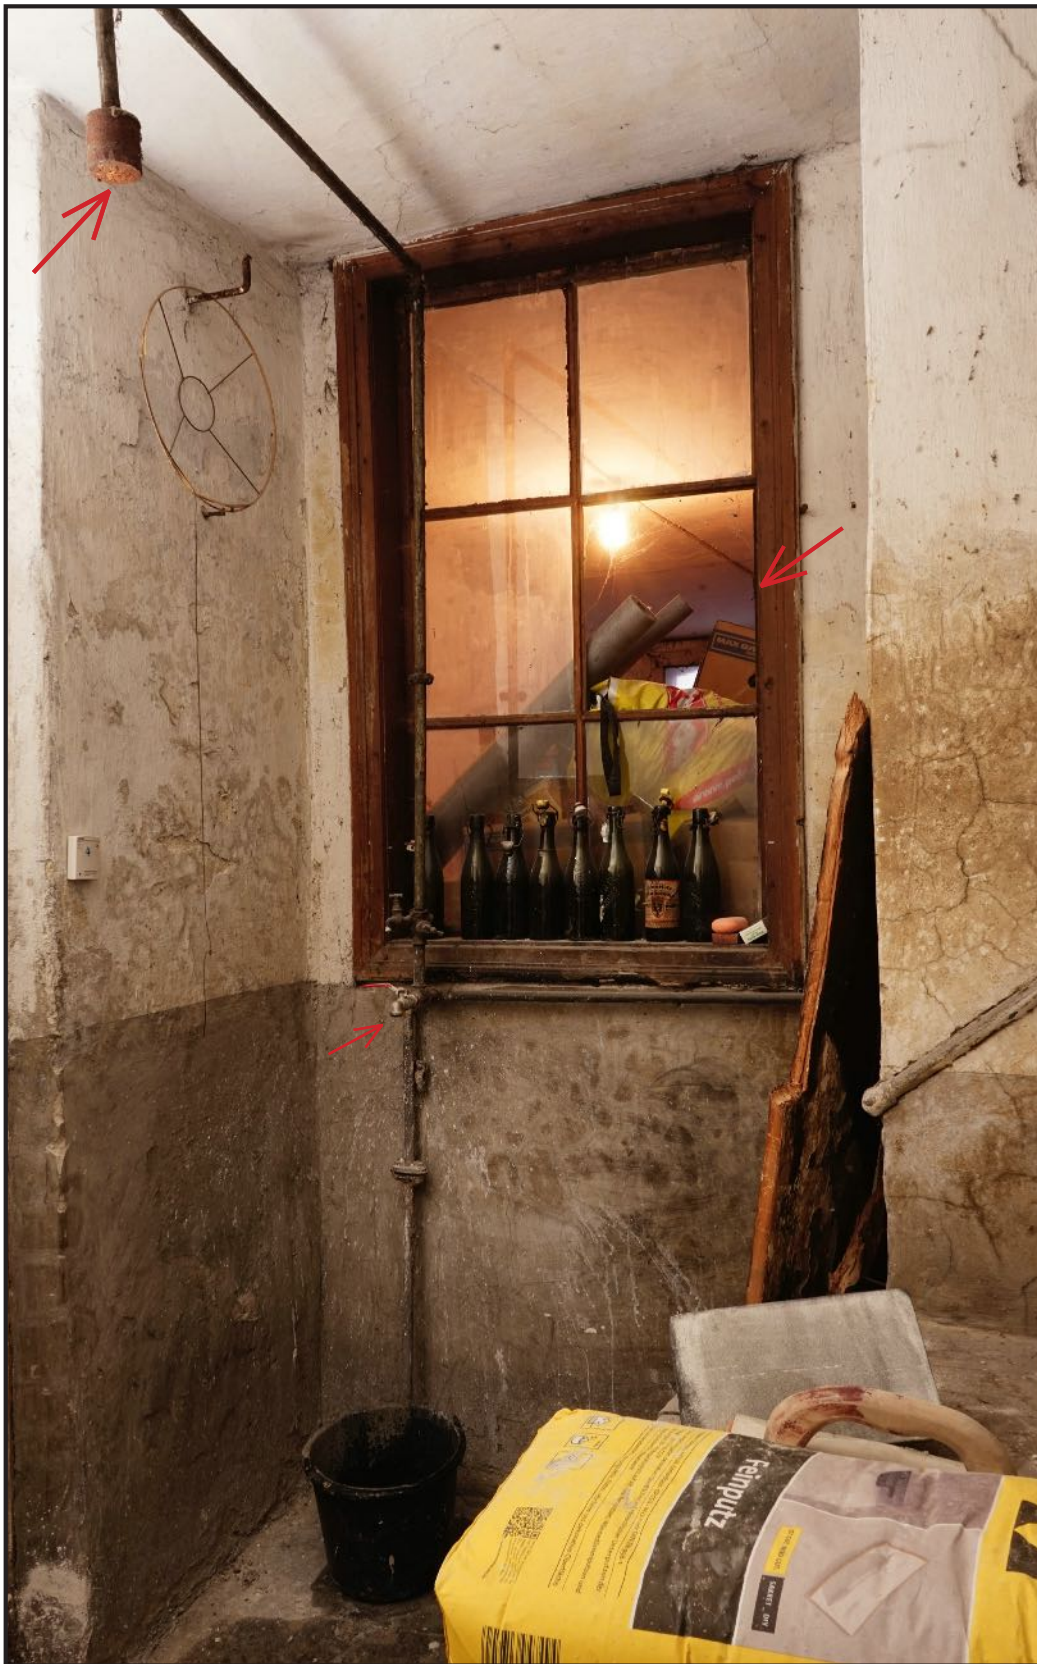
Position:
W 0.05 N2
W 0.05 O1

Beschreibung	Position	Bemerkung
<p>Wand 0.05 Nord 2 Die Wandkonstruktion aus tragendem Vollziegelmauerwerk weist eine verputzte mit Kalkanstrich versehene Oberfläche auf. Die Wandfläche unterteilt sich farblich in einen dunkleren Sockelbereich und eine hellere Restfläche.</p> <p>Anhand der Absplitterungen sind sich in ihrer Farblichkeit ähnelnde Schichten der Oberfläche erkennbar.</p>	<p>W 0.05 N2</p> <p>W 0.05 01</p>	<p>Die Ähnlichkeit der Schichten lässt auf eine bewusste Farbwahl schließen, die einen nutzungsbedingten Hintergrund haben könnte.</p>
<p>Wand 0.05 Ost 1 Die Wandkonstruktion aus tragendem Vollziegelmauerwerk weist eine verputzte mit Kalkanstrich versehene Oberfläche auf. Die Wandfläche unterteilt sich farblich in einen dunkleren Sockelbereich und eine hellere Restfläche.</p> <p>In der Wand ist das Fenster F 0.05 O eingebaut, das den Raum über 0.06 indirekt belichtet. Das Fenster ist nicht öffnbar und verfügt über eine Einscheibenverglasung. Durch Sprossen entsteht eine Untergliederung in sechs Teile.</p> <p>Auf der Wandfläche ist eine Wasserleitung angebracht. An der Leitung befinden sich zwei Wasserhähne. Zusätzlich wird hierüber auch der Duschkopf D 0.05 02 mit Wasser versorgt.</p>	<p>W 0.05 O1</p> <p>F 0.05 01</p> <p>W 0.05 02</p>	<p>Eine der Scheiben fehlt.</p>

Bildinhalt:
Wand Nord 2 und
Wand Ost 1
