Raumbuch

Alte Schmiede in Augsburg

Raumbuch „Alte Schmiede“

Milchberg 16, 86150 Augsburg

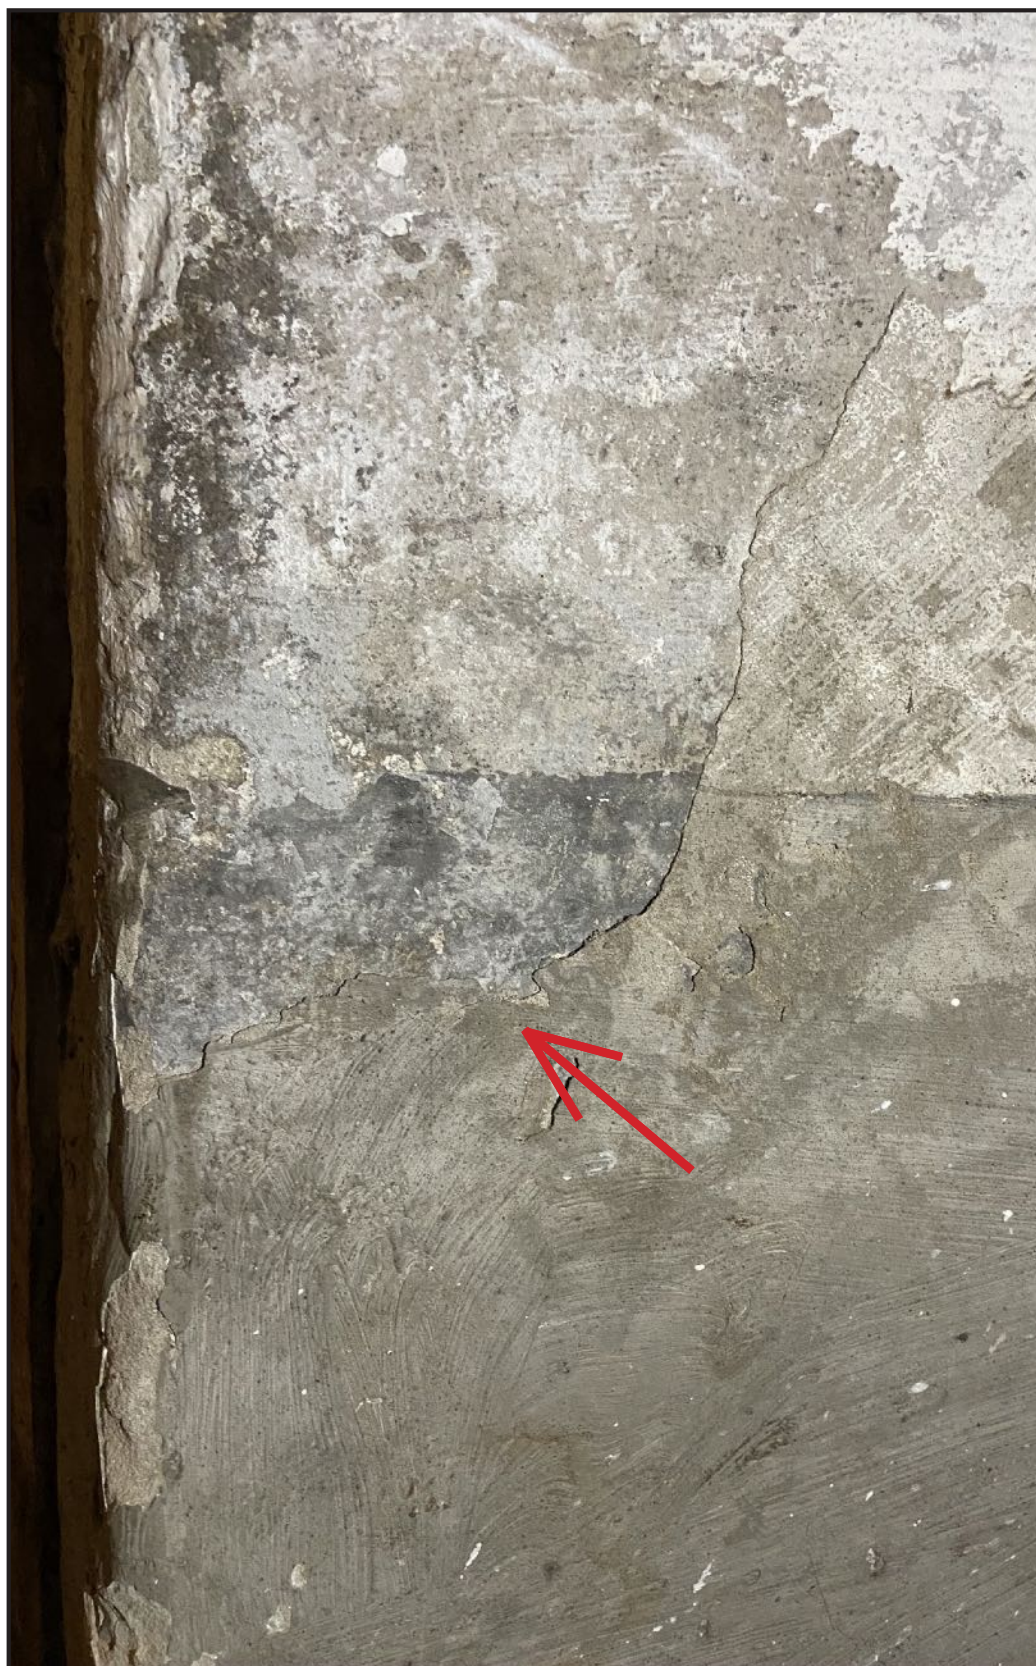
Position:
W 0.05 01

Bildinhalt:
Wandschichten in
Wand W 0.05 N2

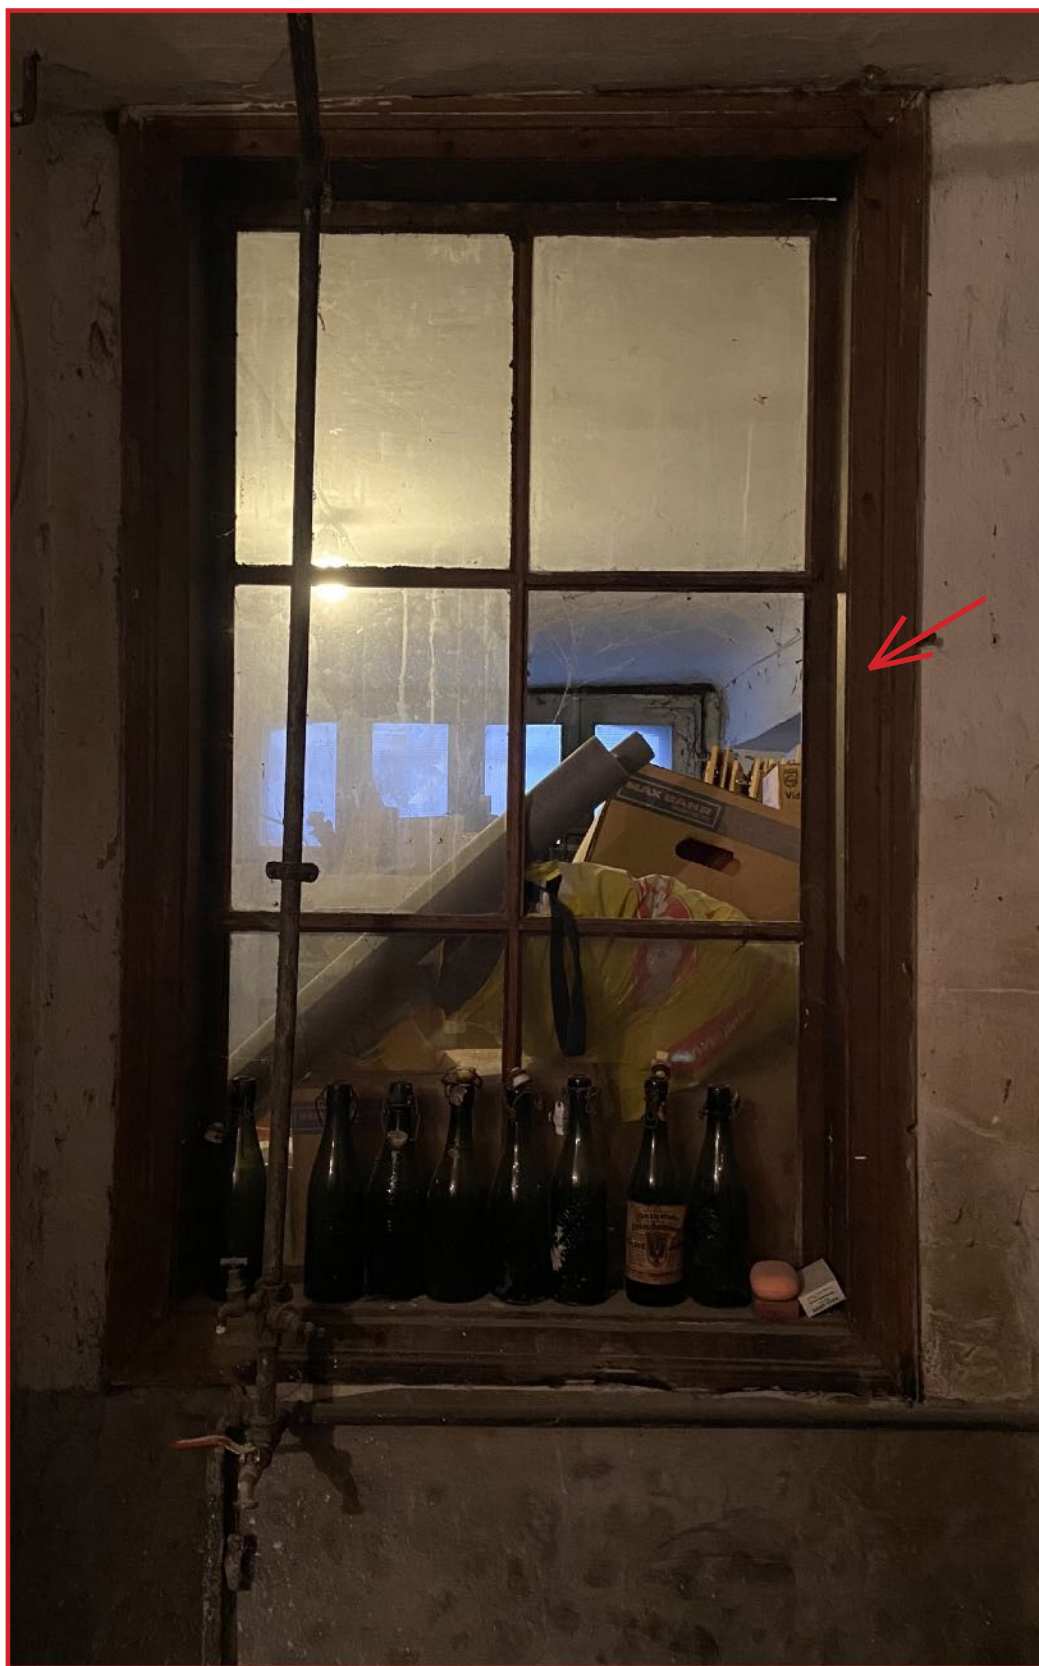
Position:
F 0.05 01

Bildinhalt:
Fenster in Wand
W 0.05 01

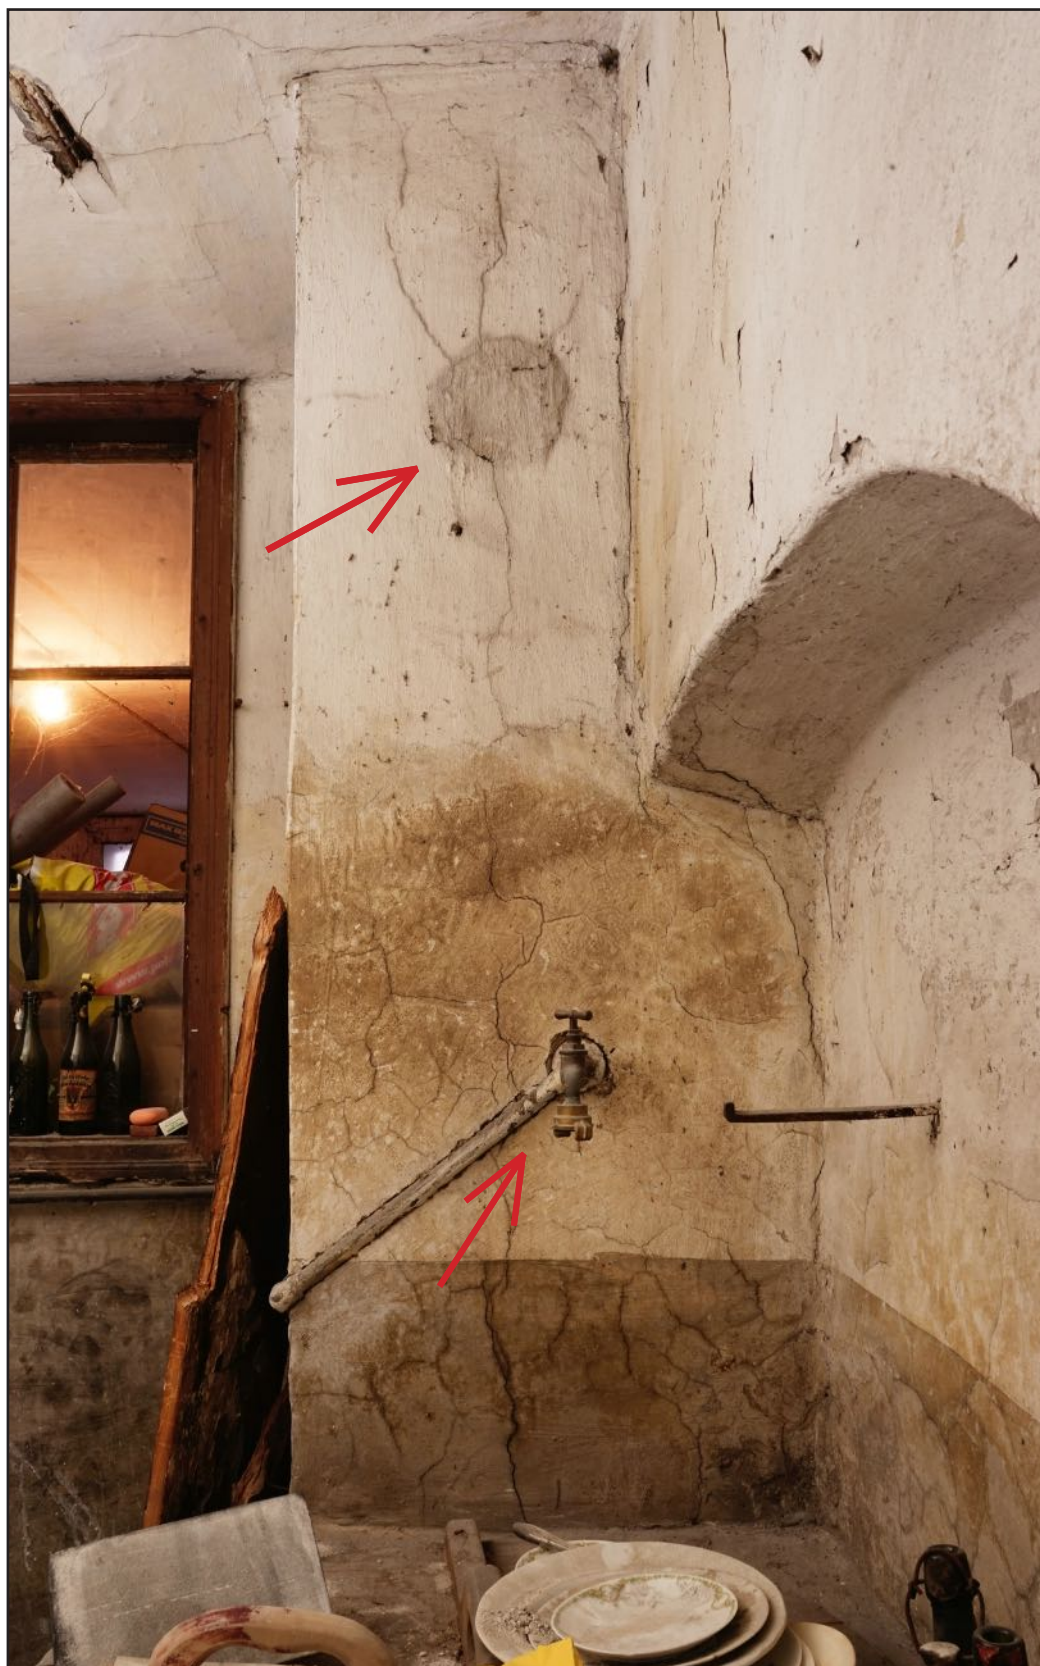
Position:
W 0.05 O2

Beschreibung	Position	Bemerkung
<p>Wand 0.02 Ost 2 Die Wandkonstruktion aus tragendem Vollziegelmauerwerk weist eine verputzte mit Kalkanstrich versehene Oberfläche auf. Die Wandfläche unterteilt sich farblich in einen dunkleren Sockelbereich und eine hellere Restfläche. Hinter der Wand befindet sich der Kamin-schacht. Es gibt hier einen weiteren Wasserzulauf, um den herum die Wand dunkel verfärbt ist.</p> <p>Im oberen Teil der Wandfläche befindet sich ein kreisrunder Fleck, von dem einige Risse ausgehen.</p>	<p>W 0.05 O2</p> <p>W 0.05 O3</p>	<p>Die Verfärbung an der Wand entstand vermutlich durch die Benutzung des Waschkessels.</p> <p>Hinter dem Fleck könnte eine Öffnung gelegen haben, die nachträglich wieder verschlossen wurde.</p>

Bildinhalt:
Wand W 0.05 O2

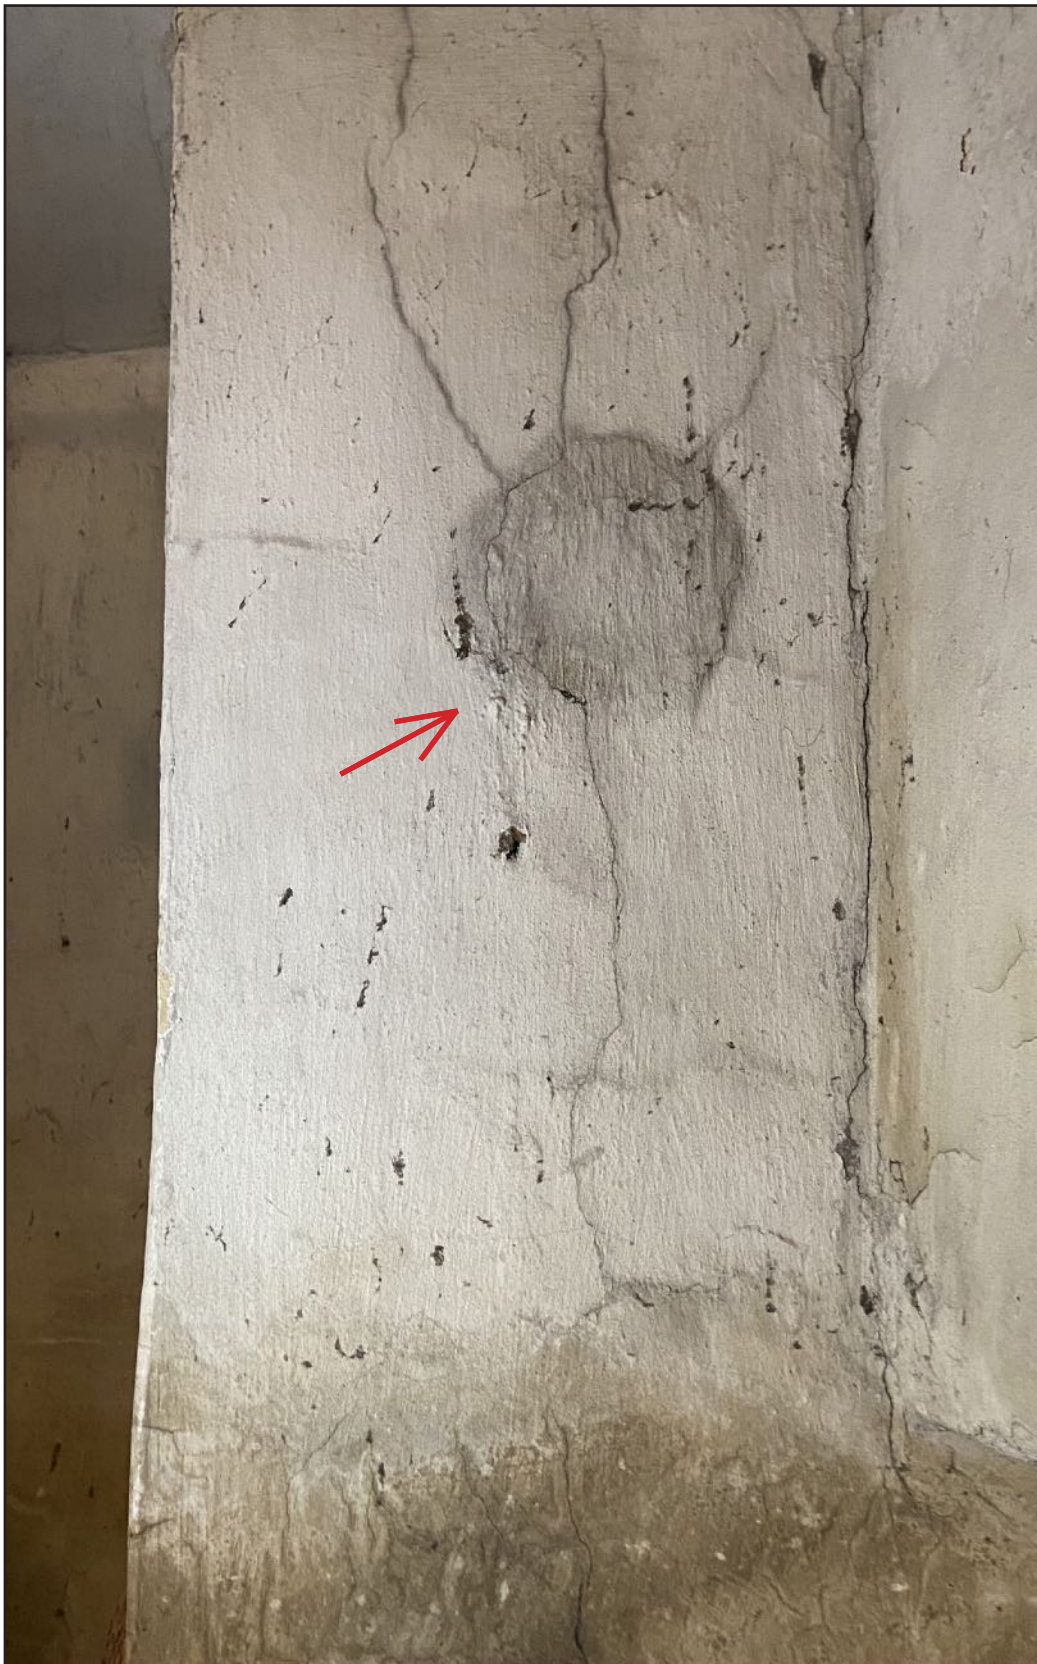
Position:
W 0.05 03

Bildinhalt:
Mangel in Wand
W 0.05 02

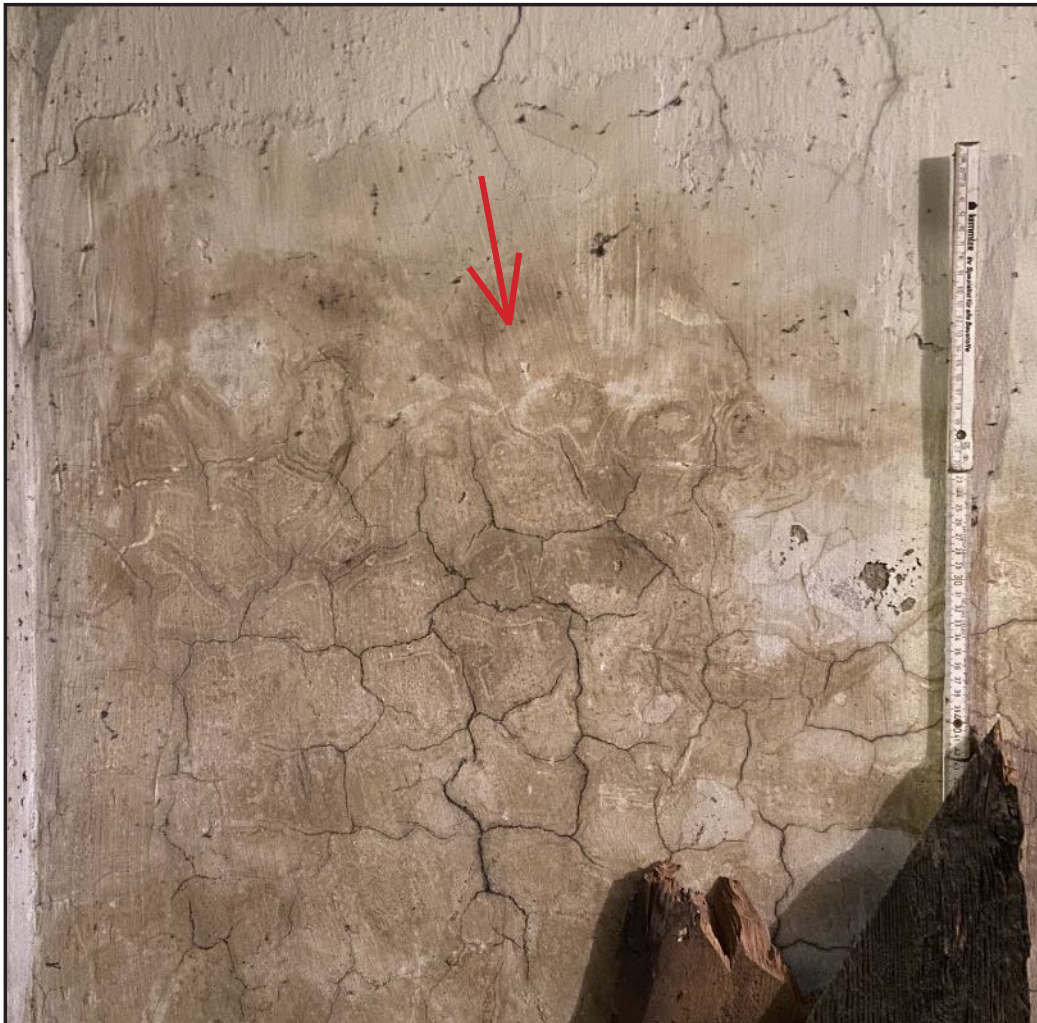
Position:
W 0.05 04

Beschreibung	Position	Bemerkung
<p>Wand 0.02 Süd 1 Die Wandkonstruktion aus tragendem Vollziegelmauerwerk weist eine verputzte mit Kalkanstrich versehene Oberfläche auf. Die Wandfläche unterteilt sich farblich in einen dunkleren Sockelbereich und eine hellere Restfläche.</p> <p>An der Wand sind einige Risse und Verfärbungen zu sehen.</p> <p>In etwa 80cm Höhe befindet sich eine Klappe aus verzinktem Aluminiumguss, die eine Öffnung für den dahinterliegenden Kamin verdeckt.</p>	<p>W 0.05 S1</p> <p>W 0.05 04</p> <p>W 0.05 05</p>	
<p>Wand 0.02 Süd 2 Die Wandkonstruktion aus tragendem Vollziegelmauerwerk weist eine verputzte mit Kalkanstrich versehene Oberfläche auf. Die Wandfläche unterteilt sich farblich in einen dunkleren Sockelbereich und eine hellere Restfläche. W 0.02 S2 enthält zwei Nischen in unterschiedlicher Form und Tiefe.</p> <p>Eine davon befindet sich oberhalb des Wasserkessels. Sie ist halbhoch und verfügt über eine eiserne Aufhängung.</p> <p>Die zweite Nische befindet sich an der Ecke zu W 0.05 W.</p>	<p>W 0.05 S2</p> <p>W 0.05 06</p> <p>W 0.05 07</p>	<p>Die Aufhängung diente als Halterung für einen Kessel, um Wasser erhitzen zu können.</p> <p>Die Nische weist eine unregelmäßige Form auf und bildet vermutlich eine Ablage in der rechten Ecke.</p>

Bildinhalt:
Risse und Verfärbungen in
W 0.05 S1

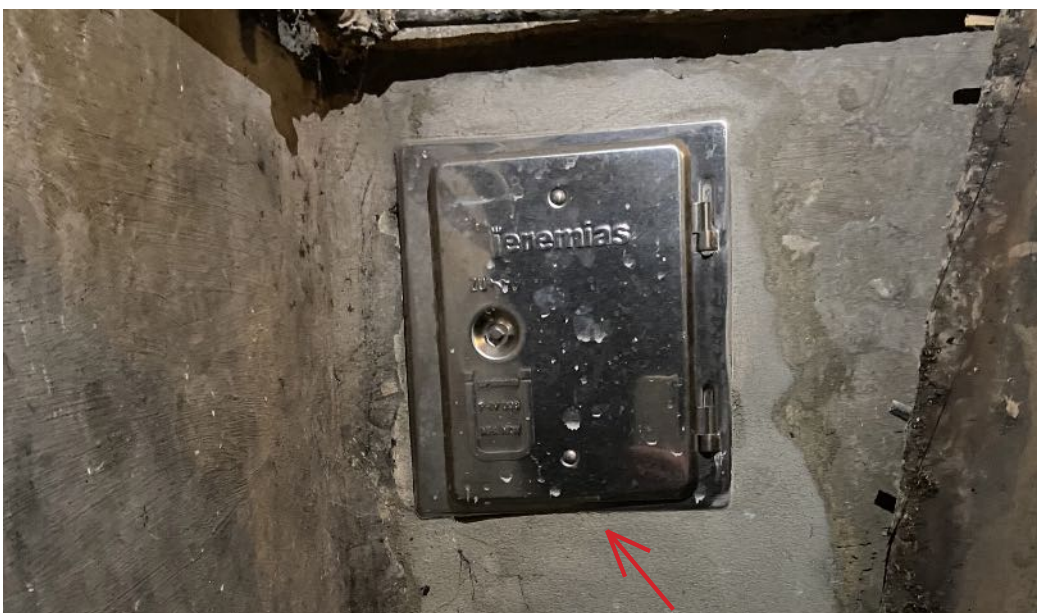
Position:
W 0.05 05

Bildinhalt:
Klappe zu Kamin

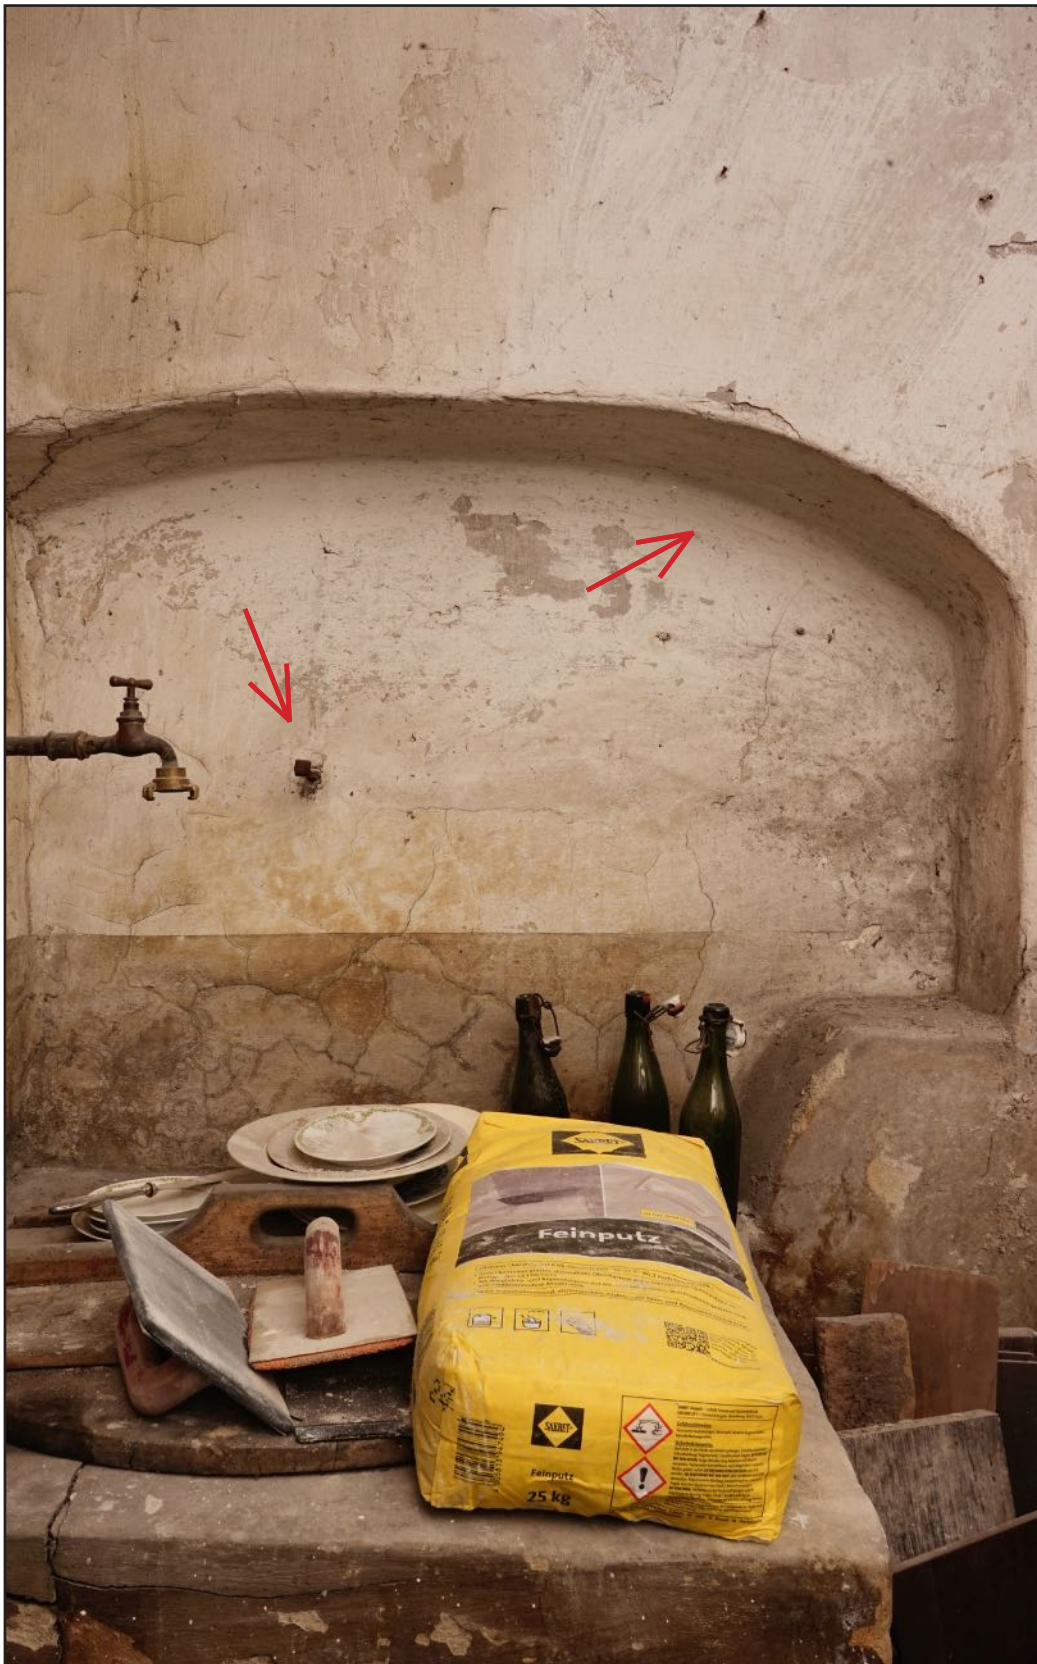
Position:
W 0.05 06

Bildinhalt:
Nische in Wand
W 0.05 S1

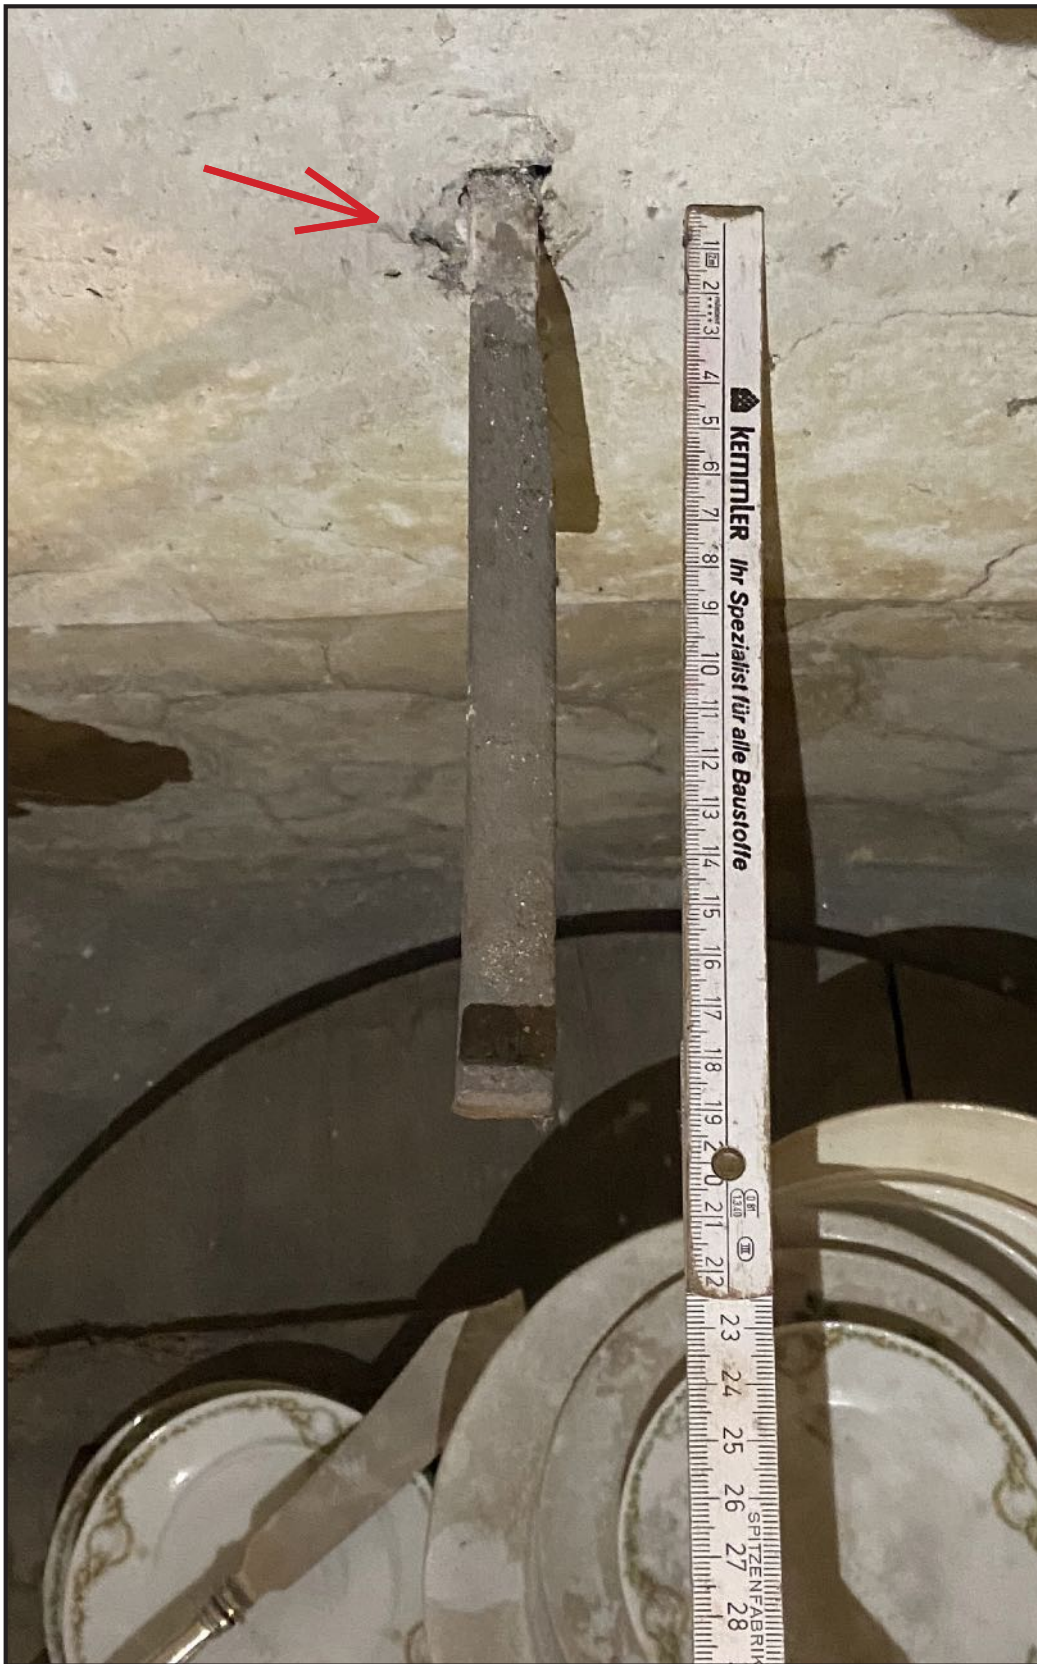
Position:
W 0.05 06

Bildinhalt:
Detailaufnahme
der Aufhängung
in der Nische in
Wand W 0.05 S1

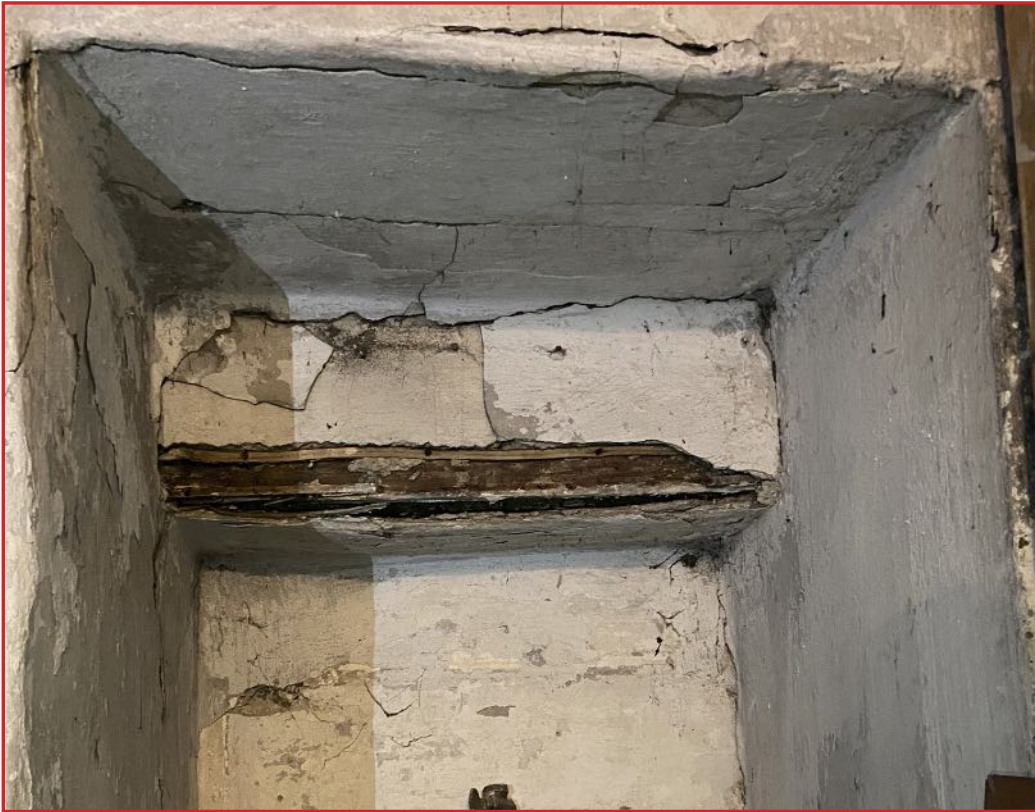
Position:
W 0.05 07

Bildinhalt:
Nische in Wand
W 0.05 S1

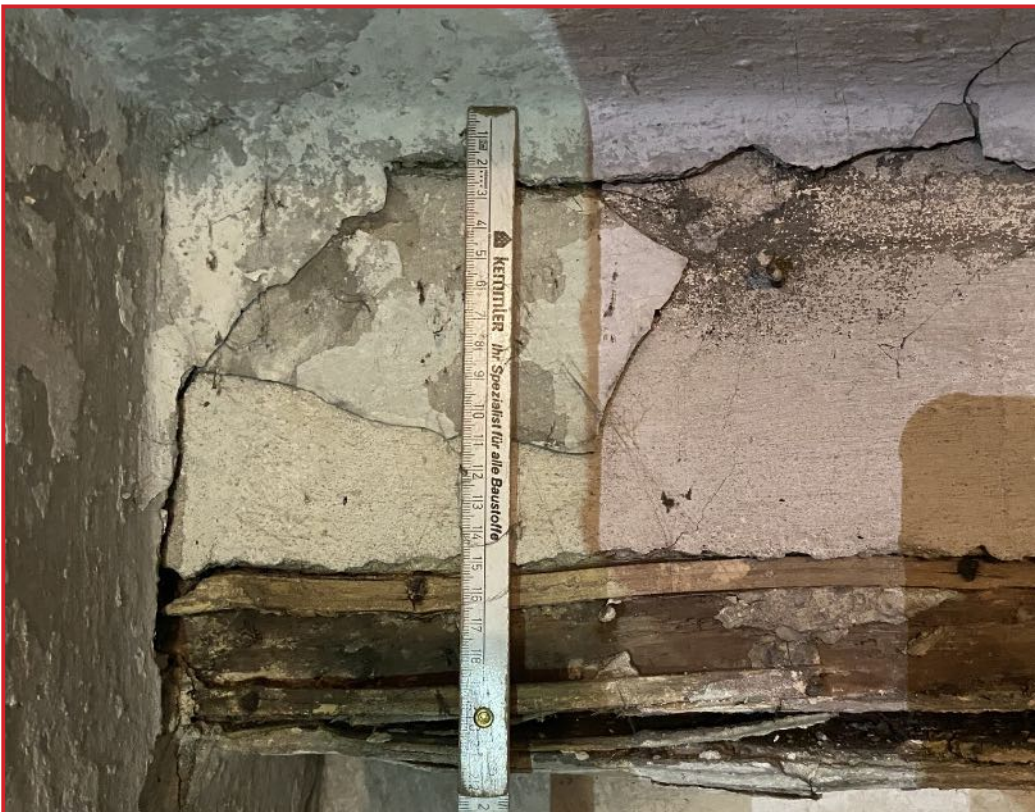
Position:
W 0.05 07

Bildinhalt:
Detailaufnahme
der Nische in
Wand W 0.05 S1

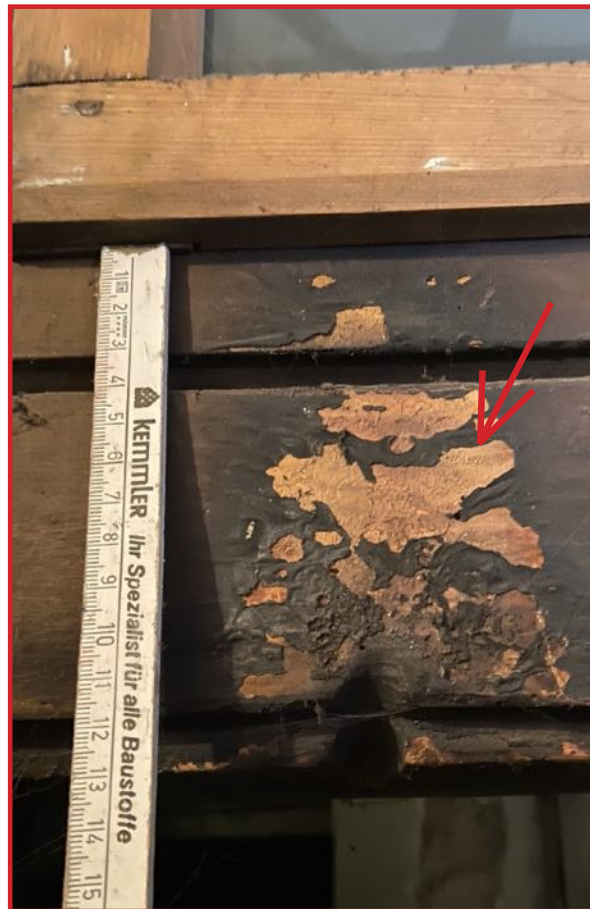
Position:
T 0.05 01

Bildinhalt:
Detailaufnahme
des Brandlochs in
T 0.05

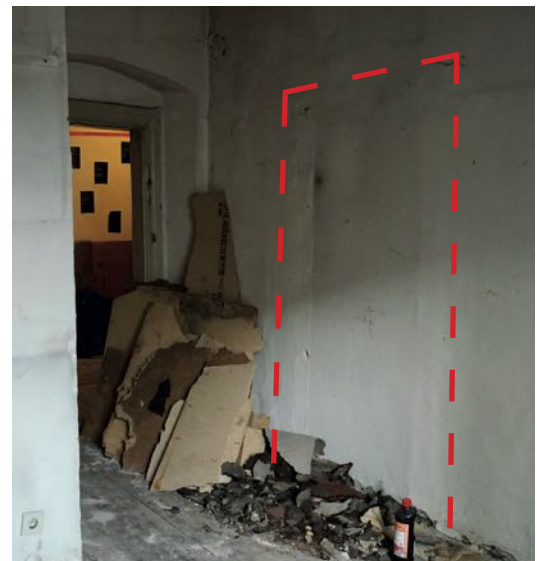
Position	Beschreibung	Bemerkung
1.06	Raumform 1.06 rechteckig mit ausgeklinkter Ecke	vermutlich nachträglicher Einbau für Toilette
B 1.06	Boden 1.06 - Holzdielen, Weichholz - Laufrichtung von Nord nach Süd - Breiten zw. 39 und 45cm - Anstrich	Anstrich vermutlich mit Ölfarben, rot-occa-braune Farbgebung
1.06 a	Wand 1.06 a - verputzte Holzkonstruktion - elektr. Leitungen; Aufputz	Befund 1: vermutlich ehemalige Türe in Holzwand zugemauert

Detailaufnahme Wand 1.06 a Befund 1

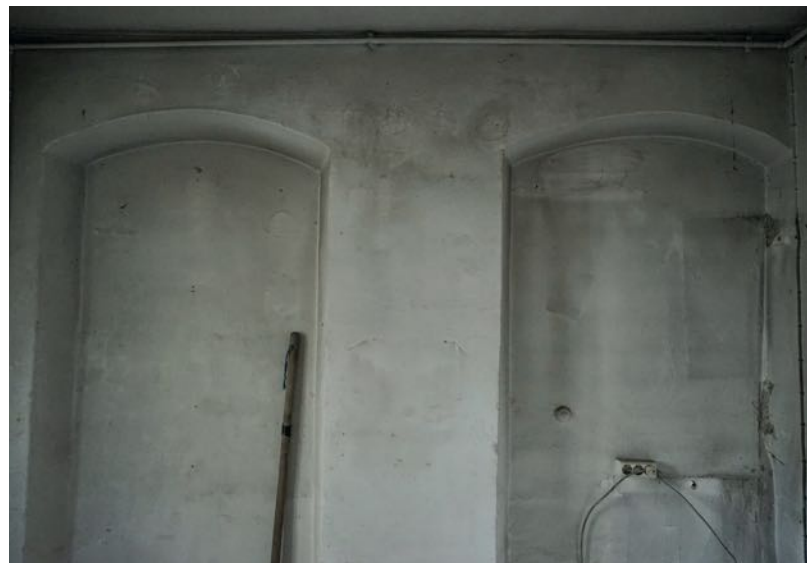
Position	Beschreibung	Bemerkung
1.06 b	<p>Wand 1.06 b</p> <ul style="list-style-type: none">- Sparmauerwerk, Ziegel mit Segmentbogen, Risse- Verbundfenster zweiflügelig, ertüchtigt mit Plexiglas- Heizkörper mit Lamellen- rechts neben Fenster: ausgesparte Ecke des Segmentbogens- leichte Verschmutzung	<p>Perkussionmethode ergibt hohle Stellen, Vermutung auf weiteren Segmentbogen</p> <p>Fenstermaße: Lichte 122 x 104cm</p>
F 1.06 b	<p>Fenster 1.06 b</p> <ul style="list-style-type: none">- 2-flügeliges Verbundfenster, innen ertüchtigt mit Plexiglas	<p>erfüllt grundlegende Funktion</p>
1.06 c	<p>Wand 1.06 c</p> <ul style="list-style-type: none">- Sparmauerwerk, Ziegel, verputzt (siehe Foto)- 2 Segmentbögen- Gasleitung- 3 Steckdo., leichte Verschmutzung	<p>Segment vermutlich Holzkonstruktion</p>

Detailaufnahme Wand 1.06 c, Sparmauerwerk mit Segmentbögen

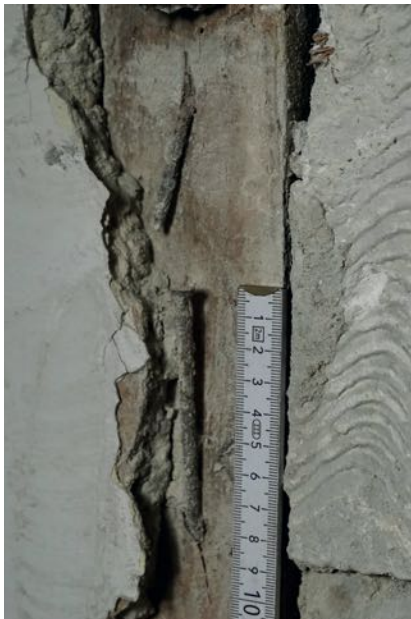
Position	Beschreibung	Bemerkung
1.06 d	Wand 1.06 d - Holzkonstruktion verputzt; Befund zeigt sägeraue Holzständer, runde Nägel, Strohmatte und Gipssteine - Elektroinstallationen Auf- und Unterputz (3 Steckdosen) - geschlossene Abluftbohrungen	Befund 2: Wandkonstruktion Holzständerbauweise Befund 3: Wand d und Wand e vermutlich nachträglich eingebaut, da Boden- dielen unter Wand durchgehen
1.06 e	Wand 1.06 e - Holzkonstruktion verputzt - Elektroinstallationen, Aufputz - leichte Verschmutzungen - Kaminbohrung	Konstruktion: vermutlich wie Wand d Kaminbohrung: vermutlich zu Wand a passend
1.06 f	Wand 1.06 f - Sparmauerwerk, Segmentbogen verputzt - Türanschlag rechts, windschief - Türblatt nicht eingehängt	Türblatt wahrscheinlich im Hause gelagert

Detailaufnahme Befund 2 an
Wand 1.06 d

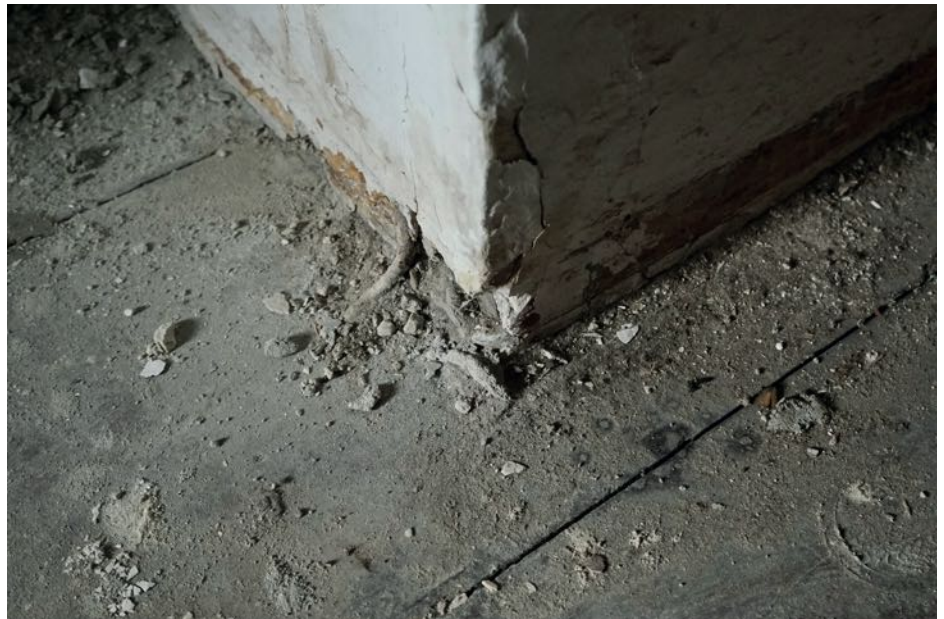
Detailaufnahme Ecke Wand 1.06 d und e, Befund 3

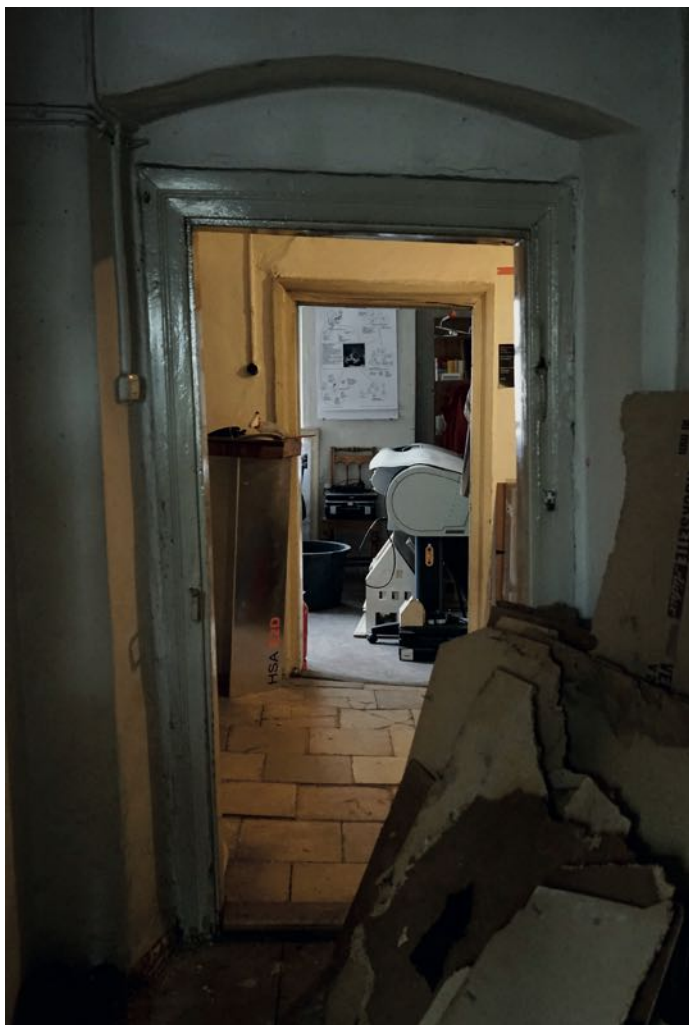
Position	Beschreibung	Bemerkung
T 1.06 f	Türe 1.06 f - Türe in Wand f, DIN-rechts nicht eingehängt, windschief - Lichtes Türmaß: 180 x 80cm	Befund 4: Türmaße: Lichte 180 x 80cm Mauerwerksaussparung 194 x 103cm Türblatt vermutl. im Hause gelagert
D 1.06	Decke 1.06 - Holzbalkendecke, verputzt, wenig verschmutzt - Elektroaufputz für Lampe	Befund 5: Rosette: Vermutung mittig in Raum (ohne ausgeklinktes Eck für nach- träglich eingebautes WC); Lampe könnte ebenso mittig sein

Aufnahme Befund 4, Tür 1.06 f mit Sparmauerwerk

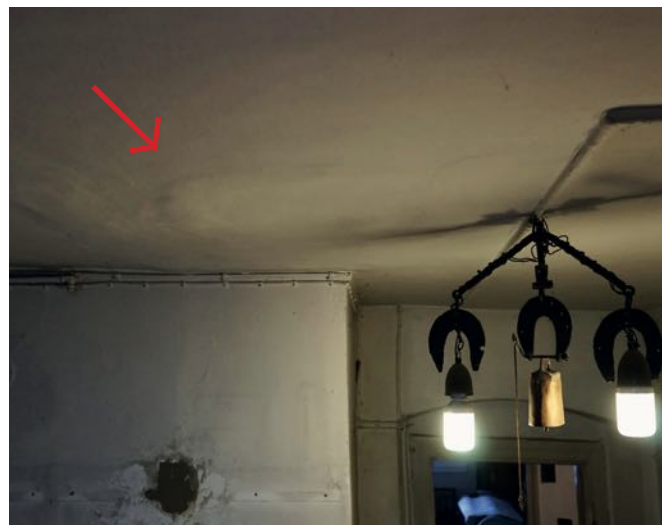
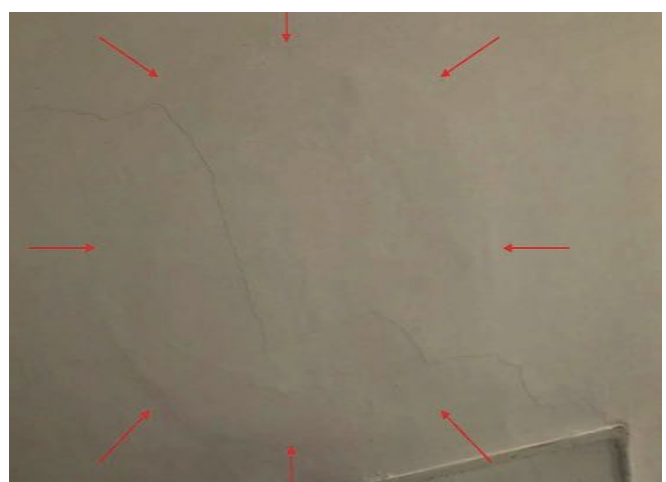
oben: Aufnahme Befund 5, Rosette im Streiflicht
unten: Detailaufnahme Befund 5
